RAPPORT D'ENQUÊTE

**Accident ayant causé la mort d'une travailleuse
de l'entreprise Les serres Mirabel inc., survenu
le 1^{er} septembre 2022 à Mirabel**

**Service de la prévention-inspection des Laurentides
Direction de la prévention-inspection Rive-Nord**

Sadreddine Bougrine**Date du rapport : 13 février 2023**

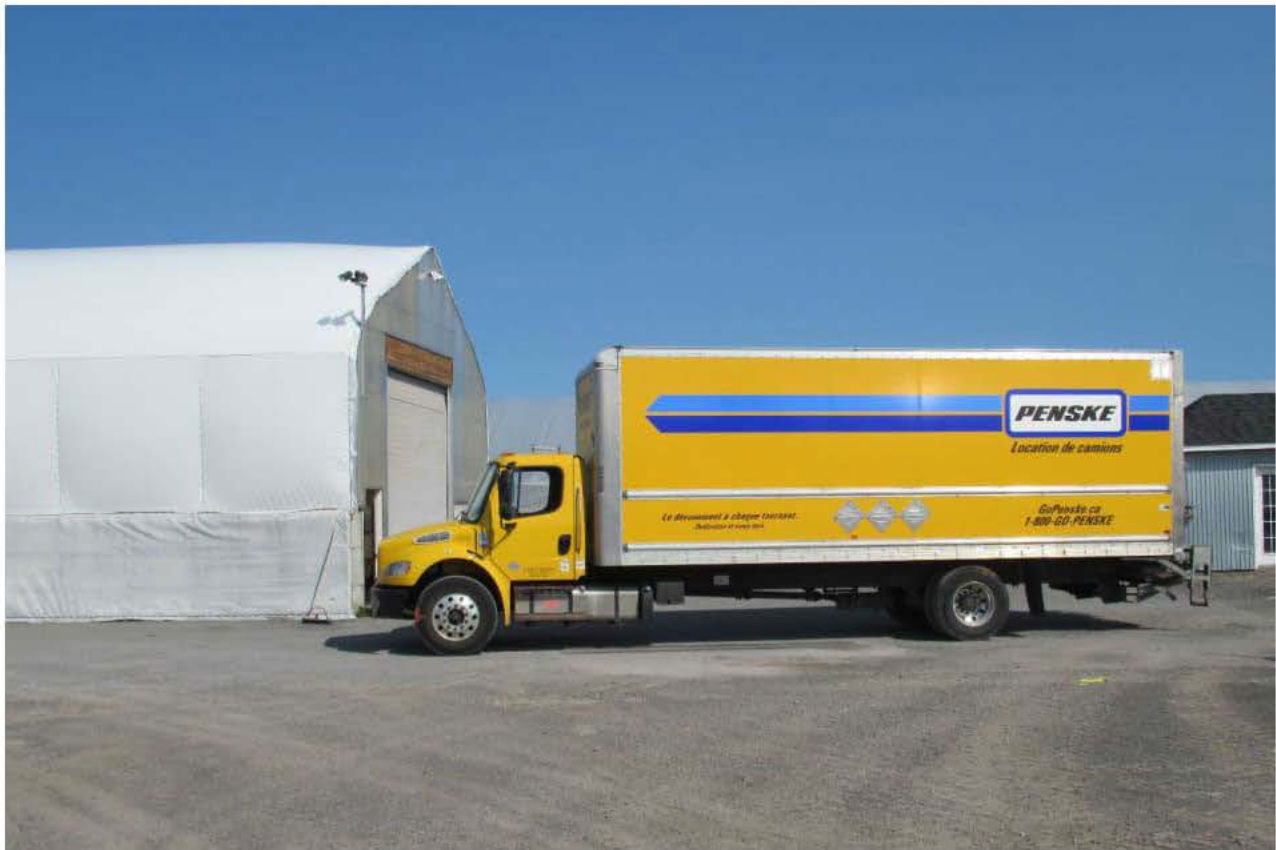
Photo 1 : Reconstitution des lieux de l'accident

La travailleuse est heurtée puis écrasée lors de la manœuvre de recul d'un camion de livraison alors qu'elle quitte un complexe de serres.

L'absence de moyen de contrôle des interactions entre les véhicules et les piétons expose les travailleurs au danger d'être heurtés lors des manœuvres de recul.

Le 1^{er} septembre 2022, dans les rapports RAP1398354 et RAP1398768, la CNESST interdit les manœuvres de recul des camions et ordonne de maintenir les lieux de l'accident inchangés. La CNESST exige une procédure sécuritaire pour les manœuvres de recul dans la cour en présence de piétons ainsi que pour le contrôle des interactions entre les piétons et les véhicules.

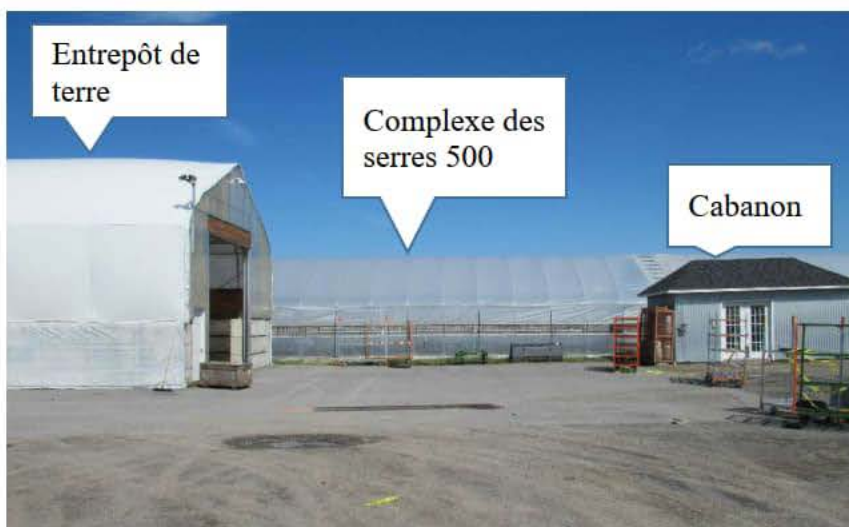
L'accident s'est produit près de l'entrepôt de terre qui est relié au complexe des serres 500. Il est indiqué par une étoile dans l'image 1 ci-dessus. Cet endroit est asphalté et plat et un cabanon y est présent (photo 2). Cet emplacement est à l'intersection du chemin principal aménagé entre les rangées de serres de 1 à 15 et de 16 à 23 et le chemin secondaire qui contourne le complexe des serres 500. Ce dernier longe le fossé d'écoulement des eaux (image 2) que nous identifions en deux sections, soit le chemin entrepôt-fossé et le chemin cabanon-fossé.

Photo 2 : Lieu de l'accident

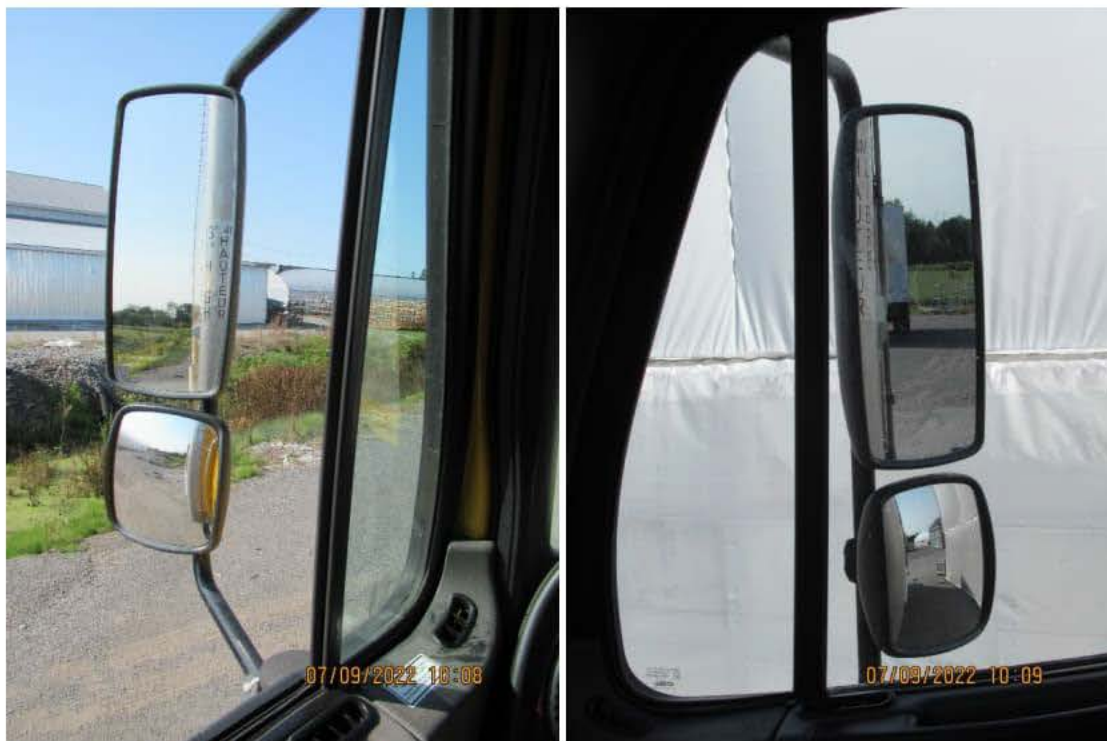
Le camion est muni de rétroviseurs droits et gauches composés de miroirs rectangulaires plats en haut et convexes en bas.

Photos 7 et 8 : Rétroviseurs du camion de livraison

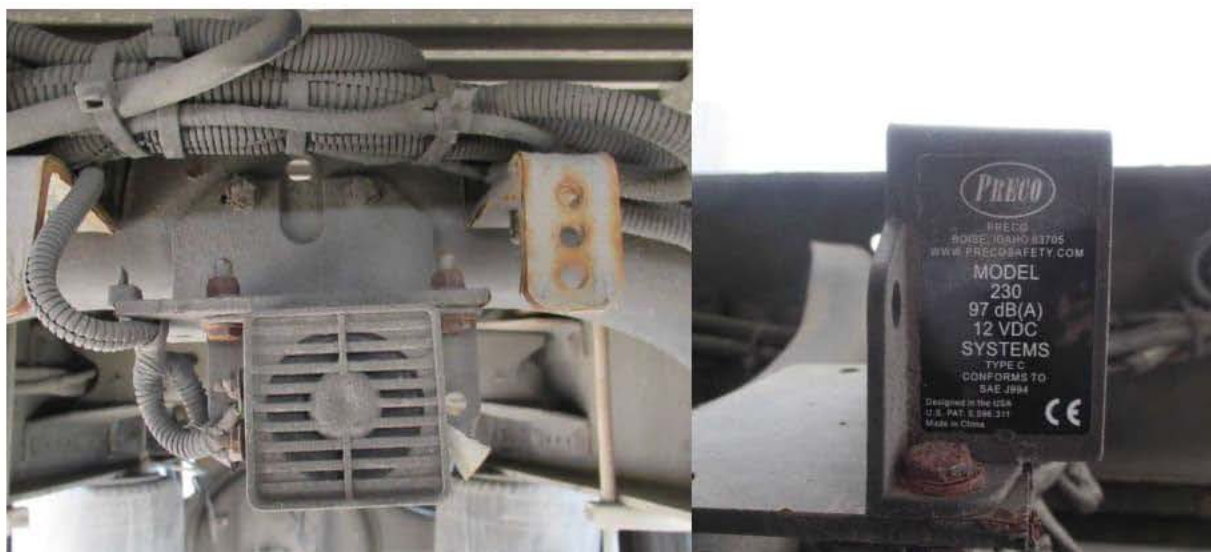
Une alarme de recul de marque Preco, modèle 230 est installée sous le camion à environ 1 m et orientée vers l'arrière de celui-ci. Elle est fonctionnelle et a un niveau sonore de 97 dB(A).

Photos 9 et 10 : Alarme de recul

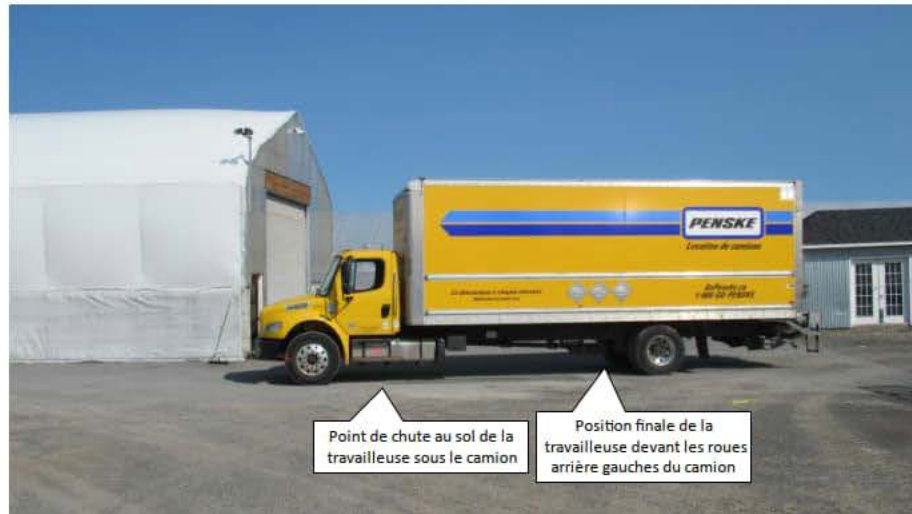
Sur la scène de l'accident, le camion se trouve entre l'entrepôt de terre et le cabanon (photo 11). L'arrière du camion est à environ 11 m du coin de l'entrepôt de terre. Une trace sur l'asphalte permet de définir l'emplacement où la travailleuse a chuté au sol après avoir été heurtée par l'arrière du camion. Elle est entraînée derrière les roues gauches sur une distance d'environ 4 m.

Photo 11 : Reconstitution de la scène de l'accident après l'impact
Source : CNESST

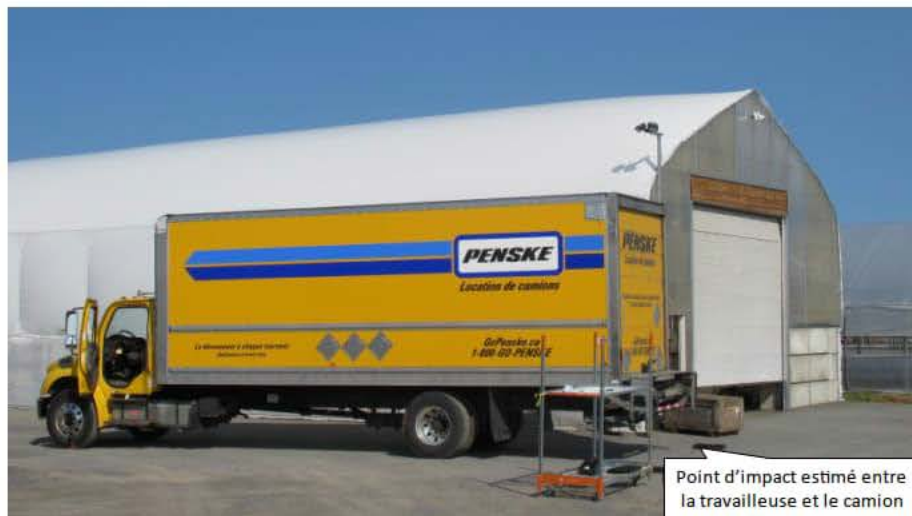
Photo 12 : Reconstitution de la scène de l'accident avant l'impact
Source : CNESST

Selon les témoignages recueillis et l'emplacement final du camion, le camion a reculé en ligne droite. La reconstitution de la scène de l'accident a aussi permis d'estimer l'emplacement du camion précédent l'impact avec la travailleuse. Le camion se trouvait à environ 3,2 m du côté de l'entrepôt de terre (photos 13) au moment de son arrivée vis-à-vis le coin (photo 12).

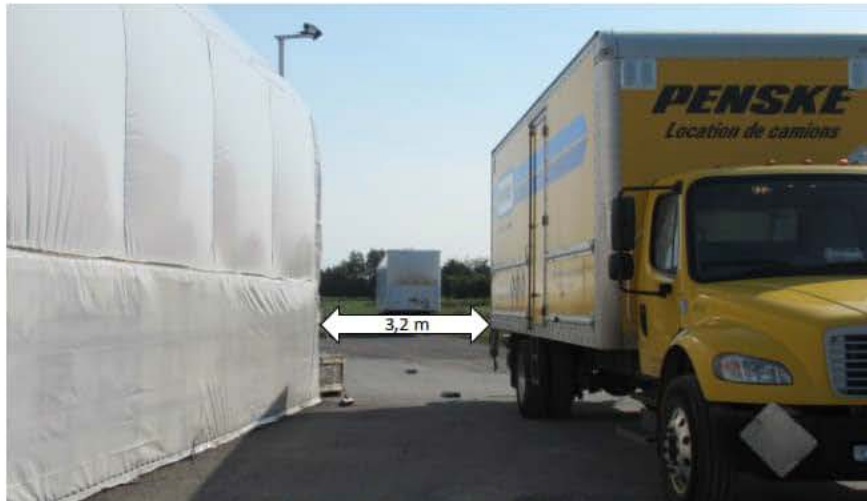
Photo 13 : Reconstitution de la scène de l'accident avant l'impact
Source : CNESST

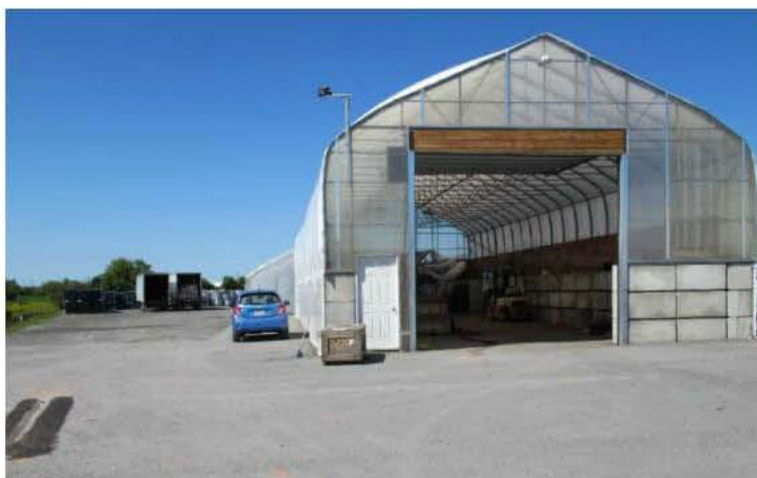
Le jour de l'accident, le chemin entre l'entrepôt et le fossé est dégagé sur une longueur d'environ 25 m (photo 15). Le chemin entre le cabanon et le fossé est dégagé sur au moins 15 m jusqu'à une semi-remorque entreposée dans celui-ci (photo 16).

Photo 15 : chemin entre l'entrepôt de terre et le fossé
Source CNESST

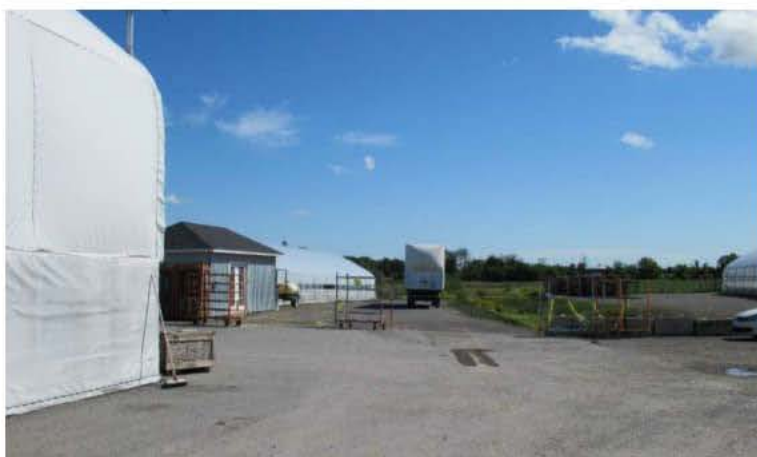
Photo 16 : Lieu de l'accident, chemin entre le fossé et
le cabanon
Source CNESST

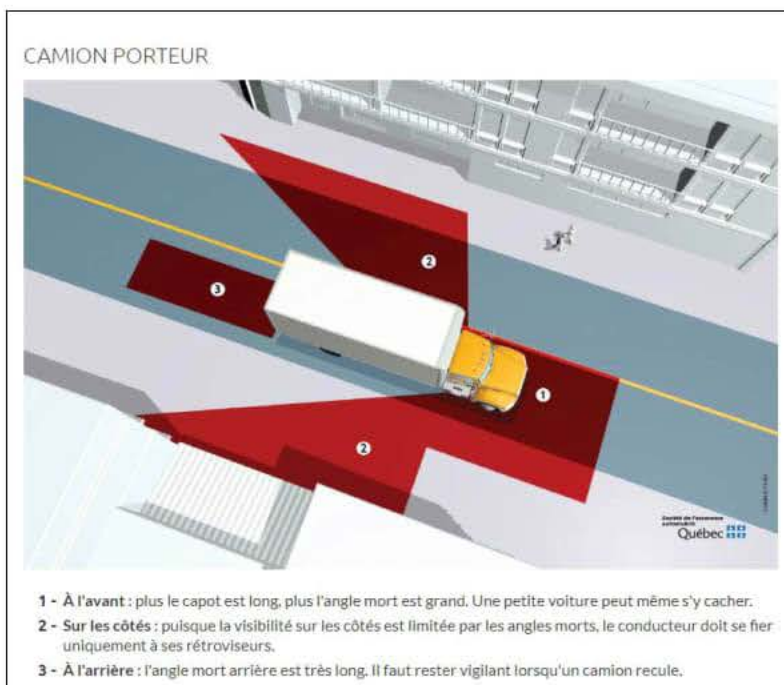
Des angles morts sont présents sur un véhicule lourd, ce qui réduit la visibilité lors des manœuvres de recul (voir image 8). La présence de la caisse sur le camion de livraison crée un angle mort à l'arrière de celui-ci. Malgré la présence des rétroviseurs, la zone arrière demeure impossible à voir pour le conducteur du véhicule. Les rétroviseurs ne permettent pas non plus de voir la zone au niveau des roues du véhicule. Dans son témoignage, D [redacted] indique qu'avant d'initier la manœuvre de recul et pendant celle-ci, il regarde en alternance les rétroviseurs.

Image 8 : Angles morts d'un camion cube Source : SAAQ

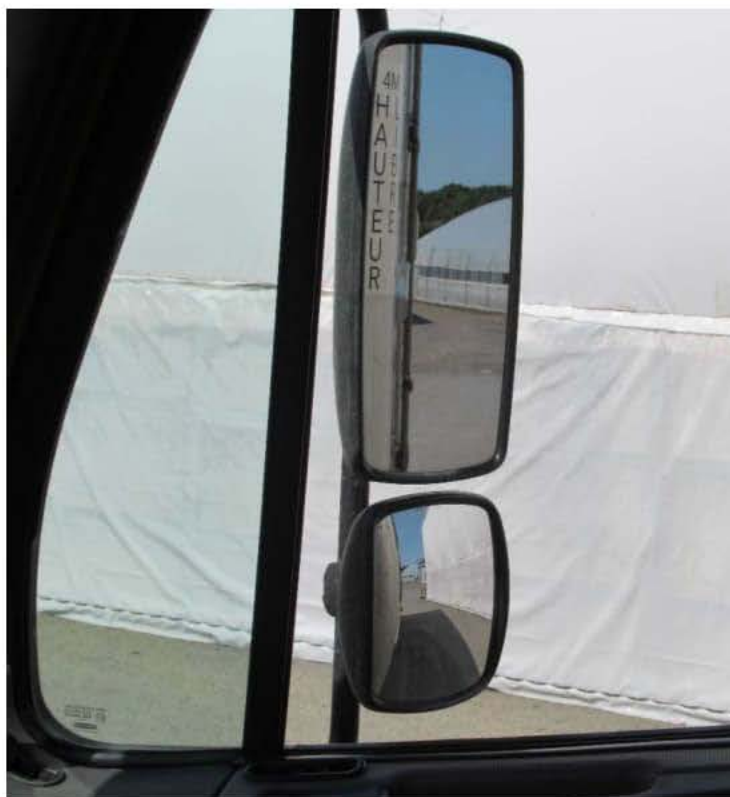
Lorsque le camion recule en longeant l'entrepôt de terre. Celui-ci obstrue la visibilité du conducteur du côté droit, réduisant ainsi la possibilité de détection visuelle d'un piéton dans les rétroviseurs.

Photo 17 : Rétroviseurs droits du camion de livraison
Source CNESST
