RAPPORT D'ENQUÊTE

**Accident mortel survenu à un travailleur de Volailles et viandes 2000
inc. le 21 octobre 2010 à l'entreprise Aux champs d'Élisé François inc.
située au 15, rang des Dix Terres à Rougemont**

Direction régionale de la Yamaska

Date du rapport : 27 avril 2011

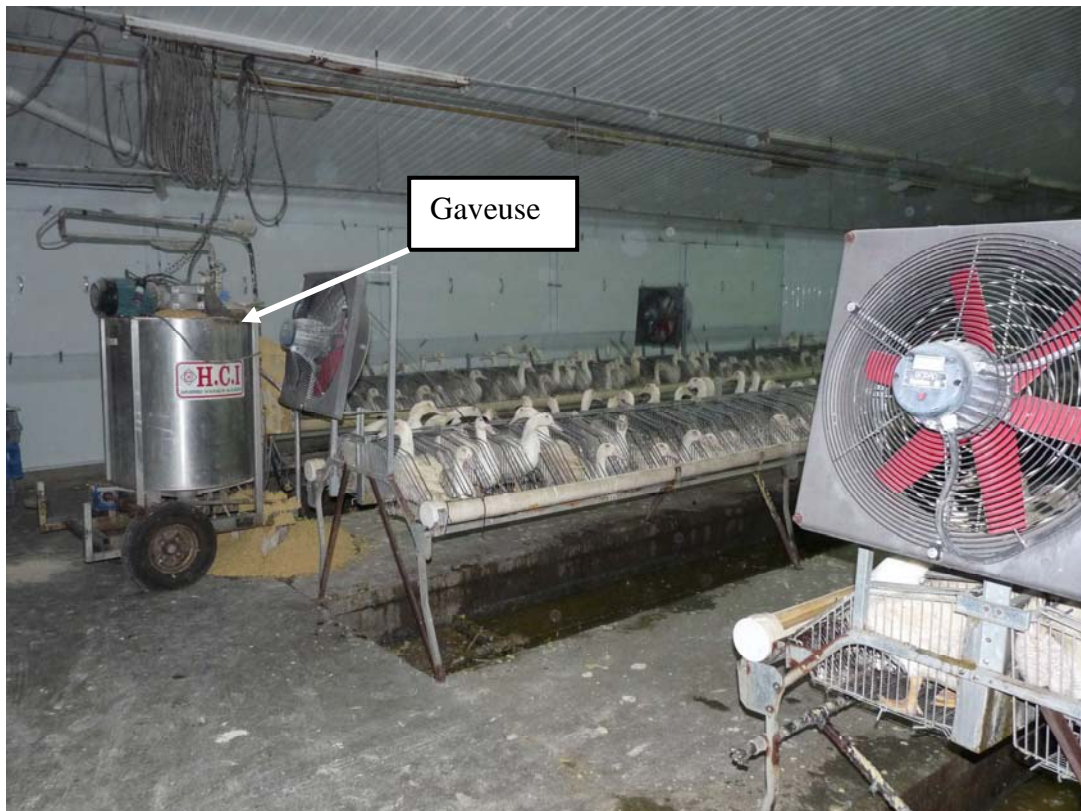
Photo 1 : Position de la gaveuse au moment de l'accident de travail.

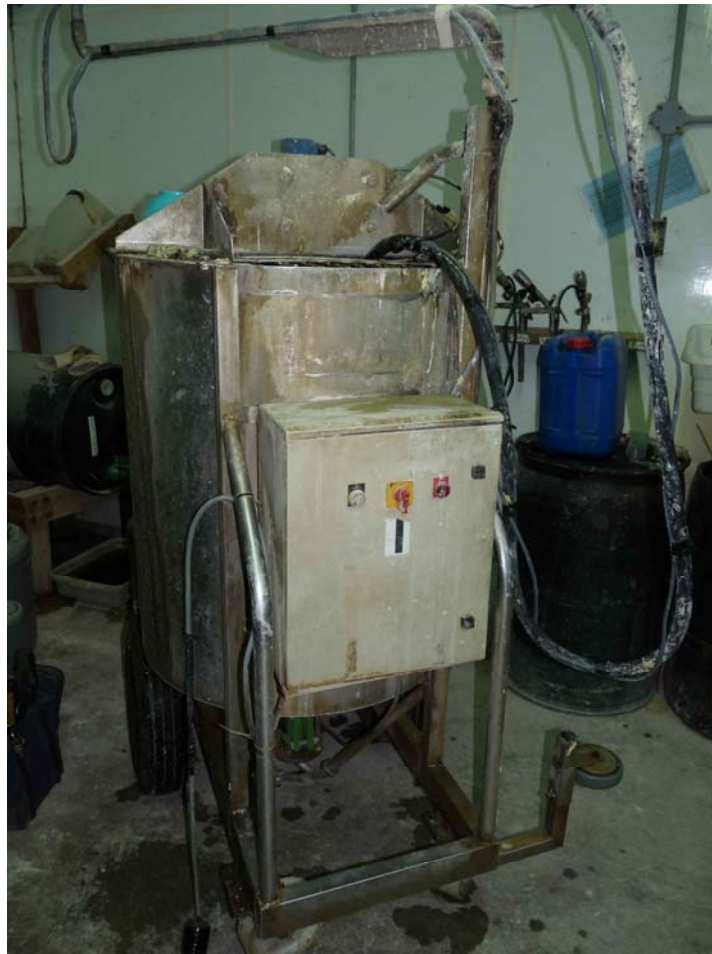
Photo 2 : Gaveuse utilisée pour faire le gavage de canards

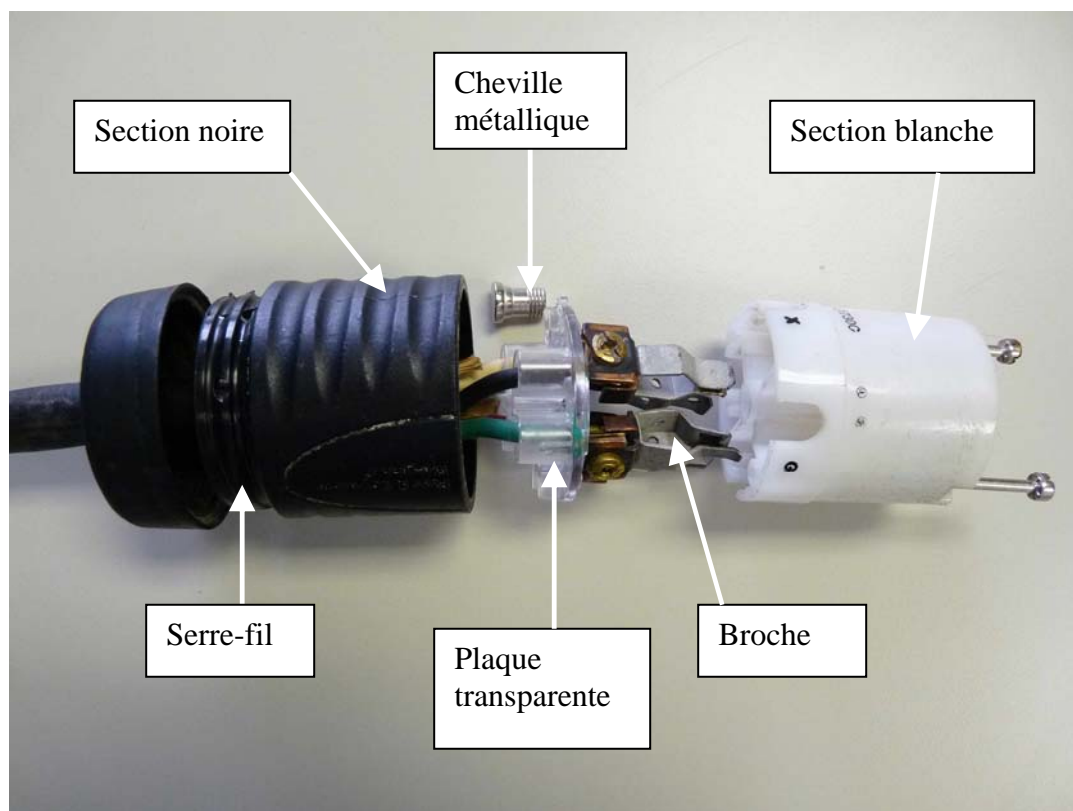
Photo 3 : Composantes du connecteur femelle

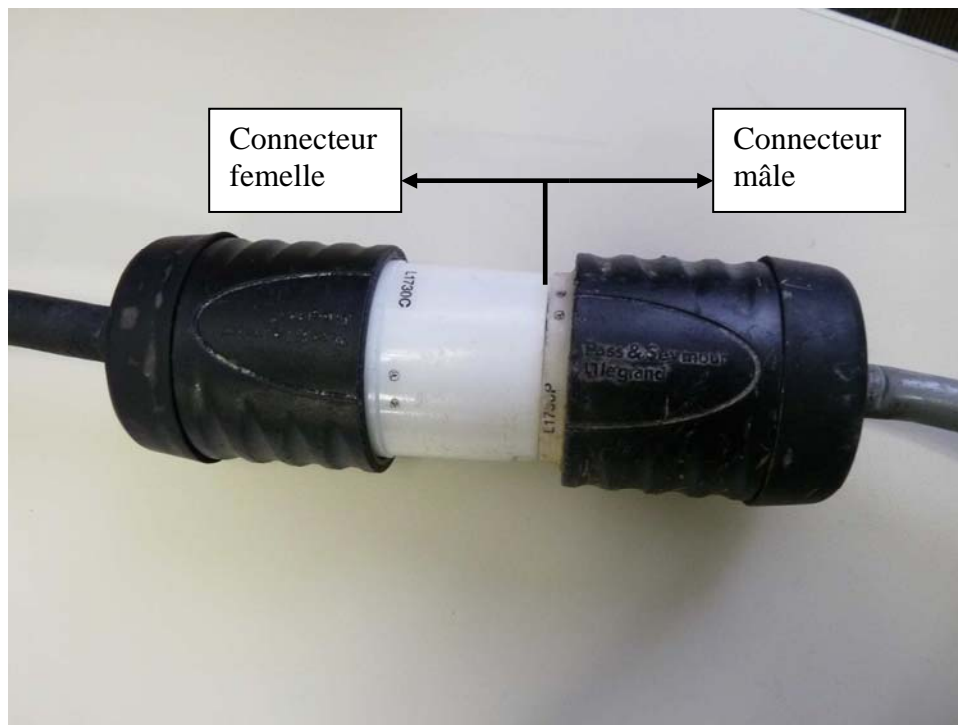
Photo 4 : Connecteurs mâle (à droite) et femelle (à gauche) de la gavageuse.

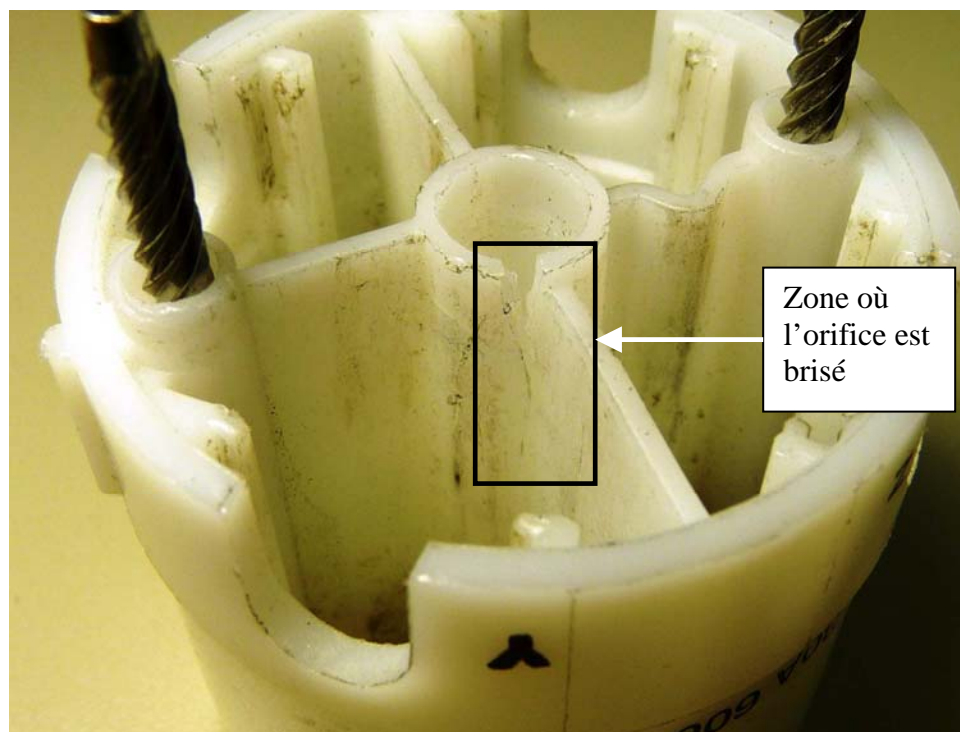
...Nous avons également noté que le système de fixation servant à empêcher les broches femelles de sortir des fentes de la section plastique blanche était défectueux (l'orifice dans lequel s'insérait la cheville était brisé) et ne remplissait plus sa fonction... Cette anomalie avait pour effet d'extirper les broches femelles de leur fente respective lors de l'ouverture du connecteur...

Photo 5 : État de l'orifice de la cheville métallique.

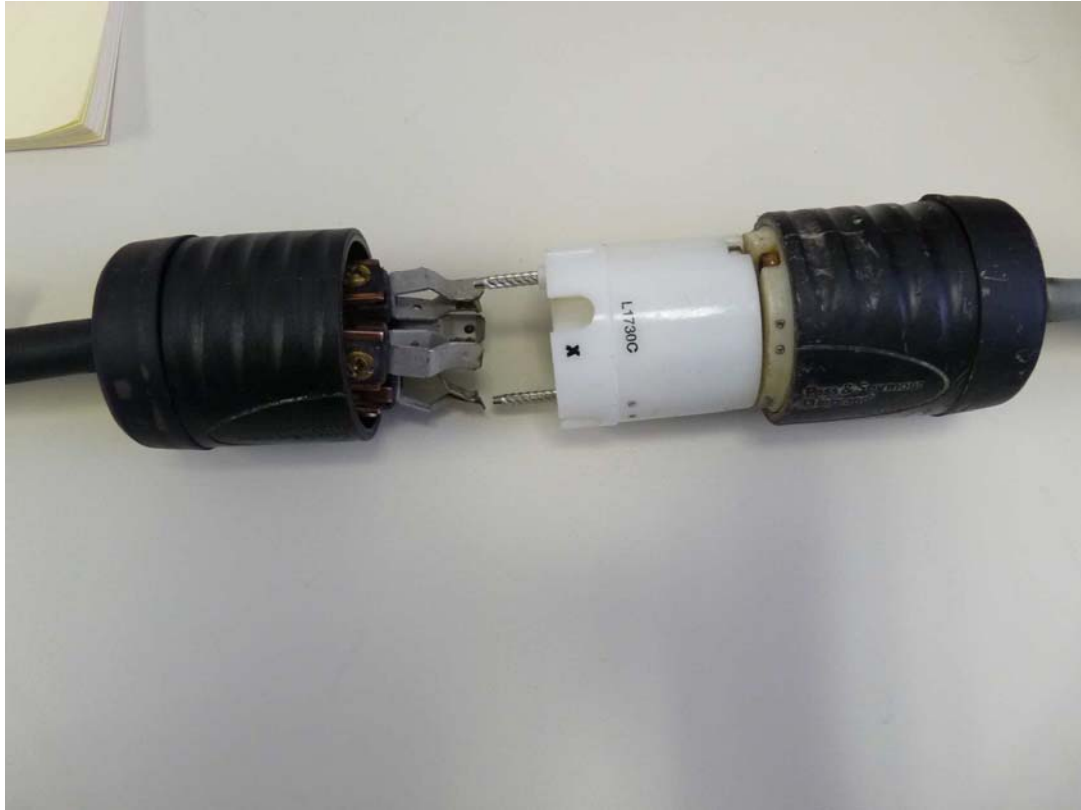
- En exerçant une traction sur le connecteur femelle, la section blanche se retire complètement des broches (photo 6);
- La force requise pour retirer la section blanche est de 230 N, mesurée à l'aide d'un dynamomètre;
- La plaque transparente demeure dans le fond de la section noire.

Photo 6 : Résultat de l'essai de traction sur le connecteur femelle.

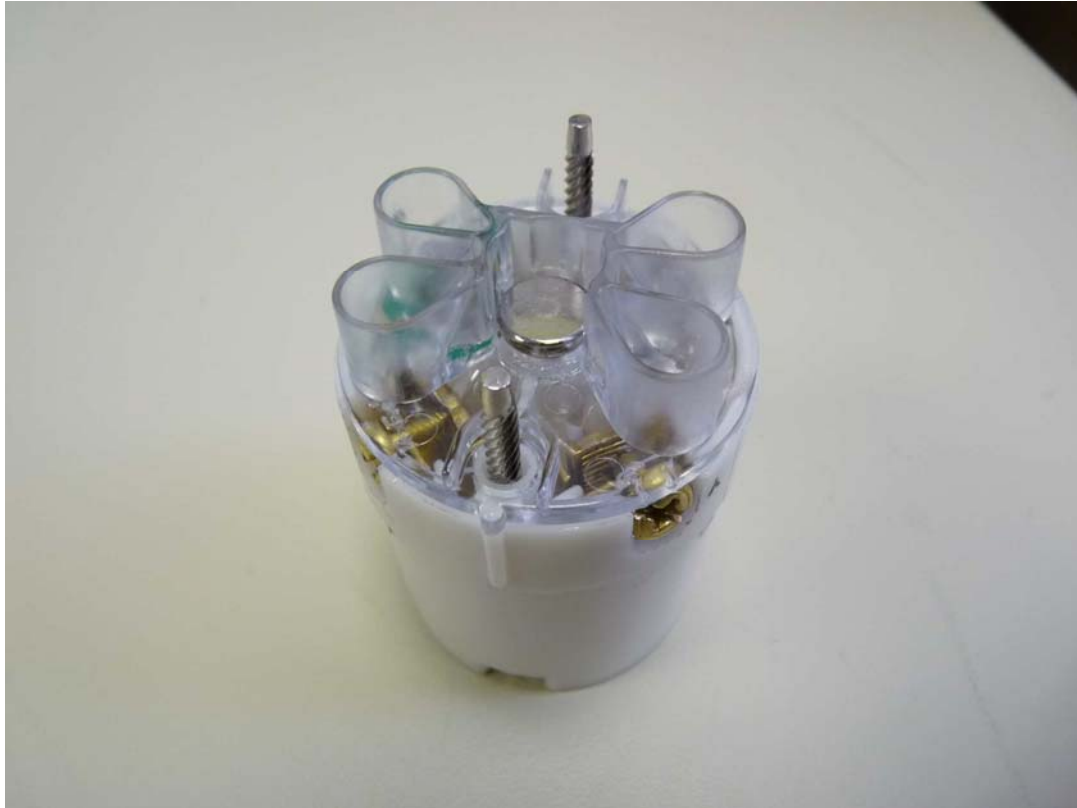
Un examen d'un connecteur femelle neuf de même type que celui lié à l'accident est aussi réalisé. Il est possible de constater que la cheville métallique est en place et empêche de séparer la plaque métallique de la section blanche du connecteur (photo 7).

Photo 7 : Cheville métallique jumelant la plaque transparente à la section blanche d'un connecteur femelle neuf.

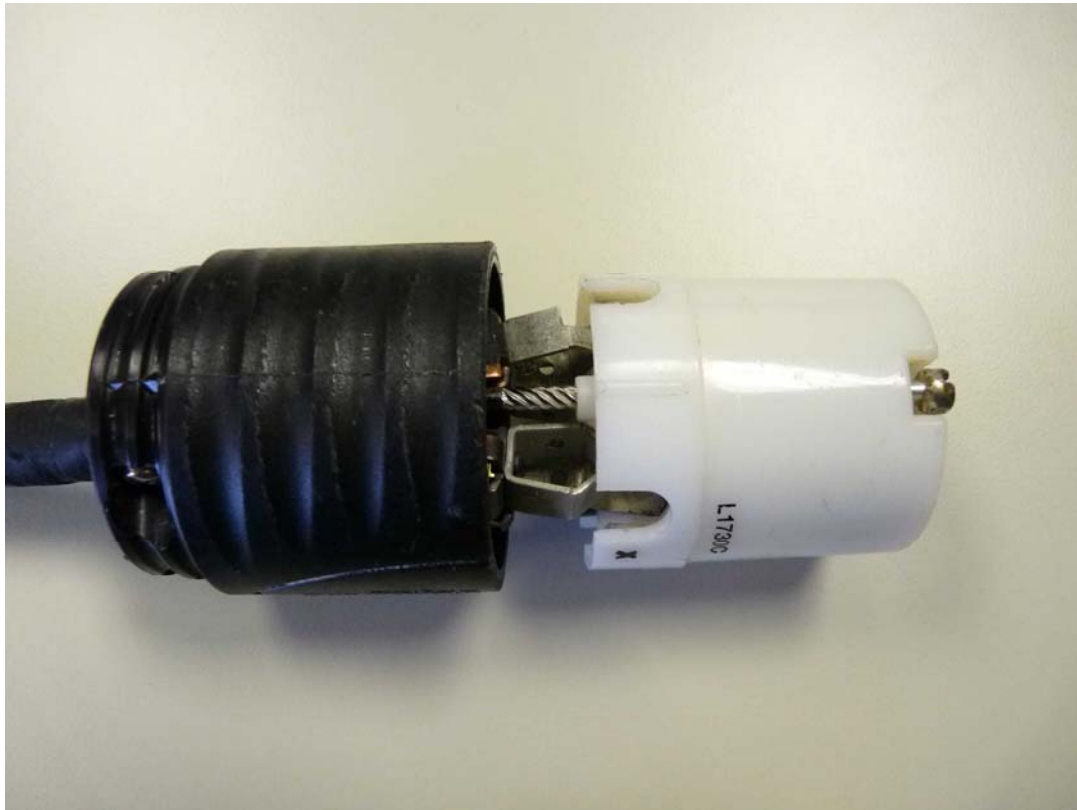
Photo 8 : État approximatif du connecteur femelle au moment de sa prise en charge par Monsieur «J».
