RAPPORT D'ENQUÊTE

**Accident mortel survenu à un travailleur
le 11 septembre 2012 à l'entreprise Gasmar inc.
située à Saint-Édouard-de-Fabre**

Direction régionale de l'Abitibi-Témiscamingue

Date du rapport : 15 juillet 2013

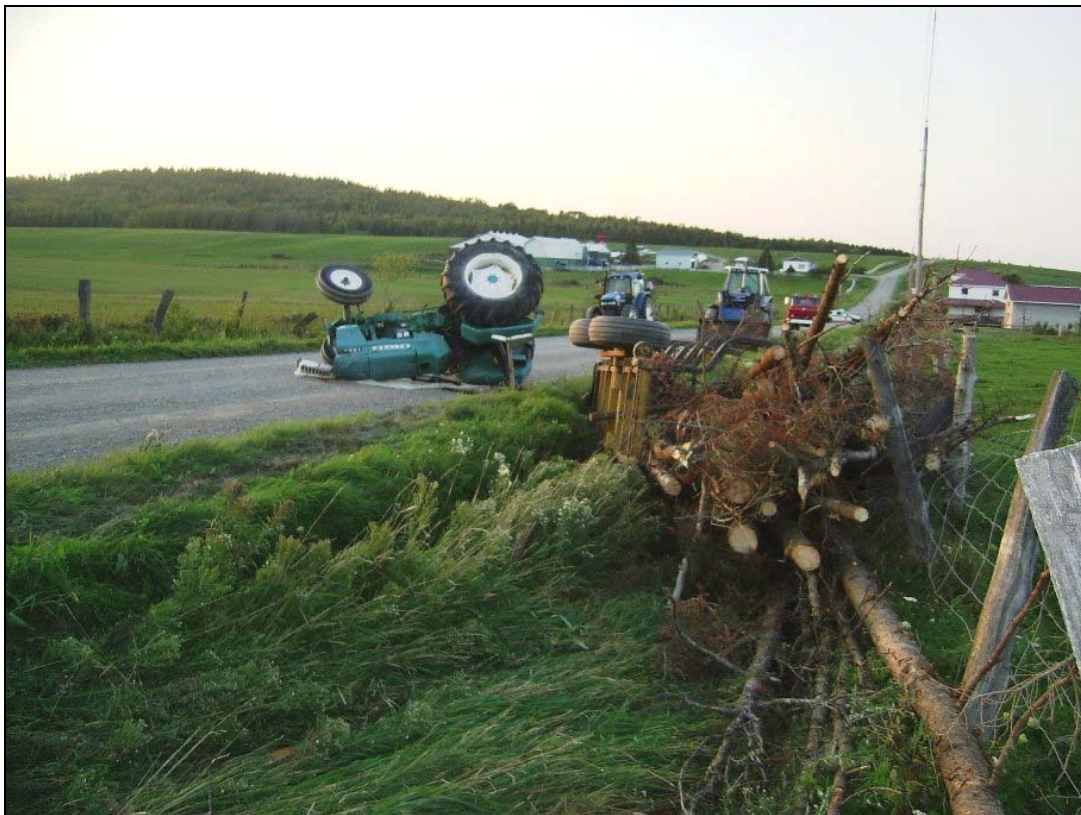
Photo 1 : Lieu de l'accident

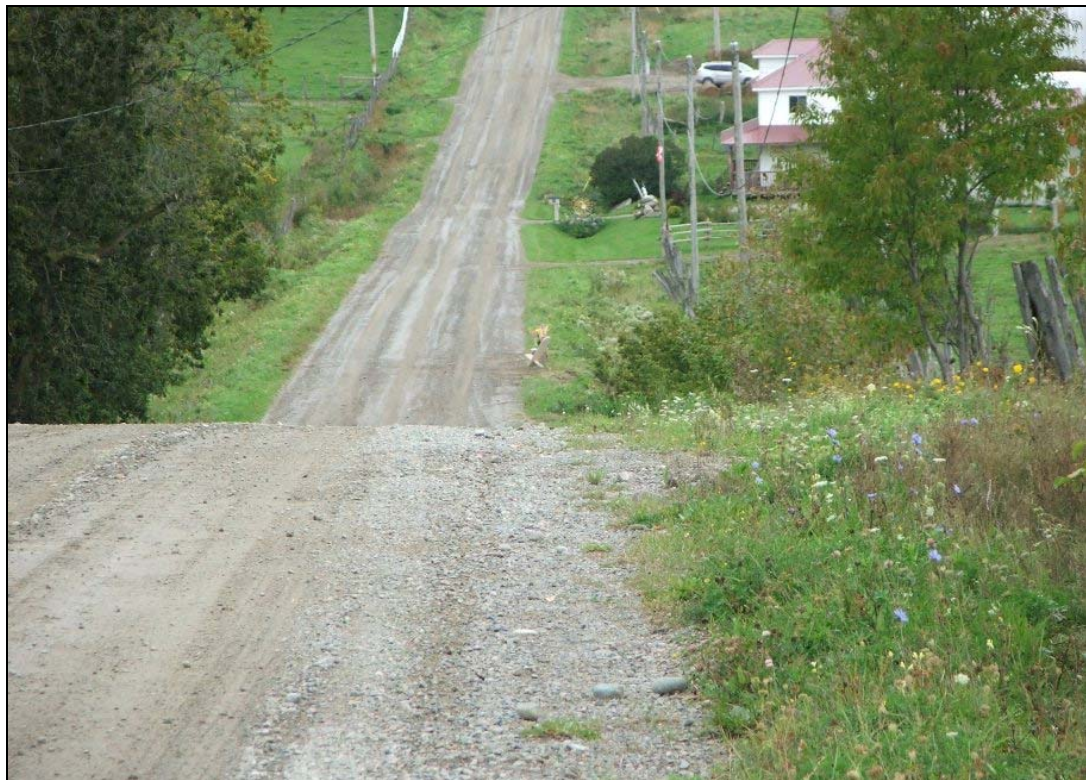
Lors de l'accident, le travailleur circule sur le chemin du retour vers la ferme sur le rang 2 sud en direction nord avec le tracteur et un plein chargement de bois. C'est en descendant une pente de 9 degrés que l'accident survient.

Photo 4 : Pente descendante du 2^e rang Sud

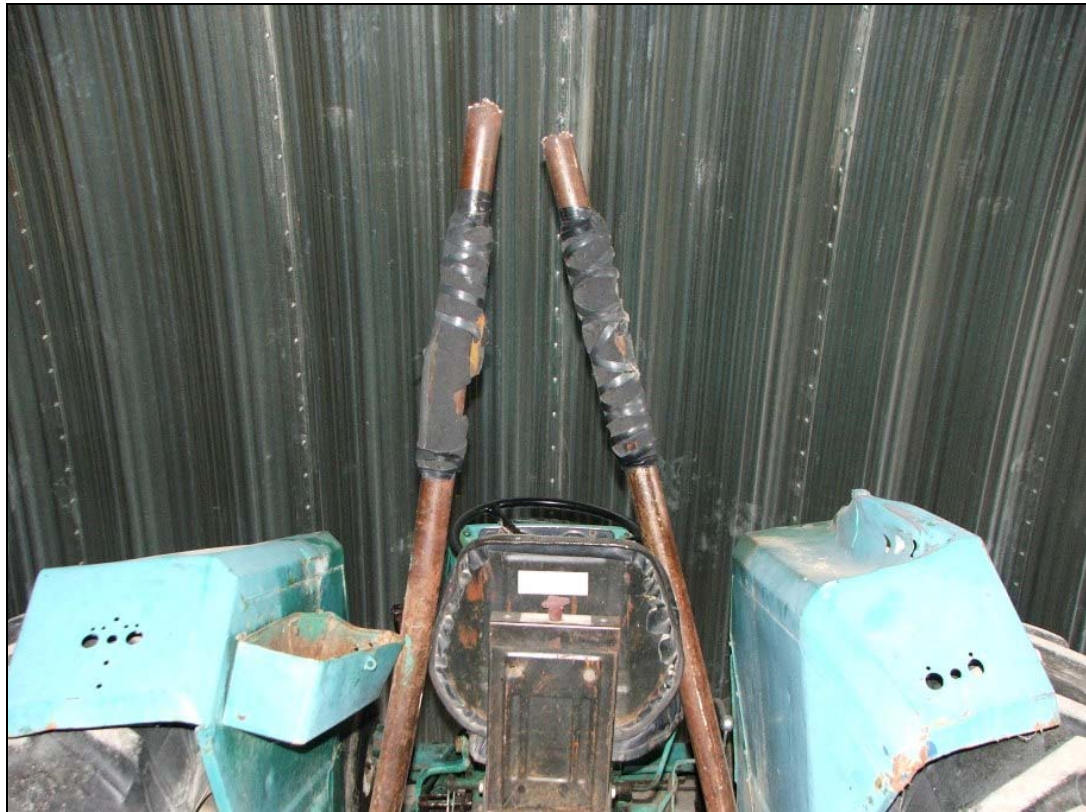
- La masse nette du tracteur est de 2 042 kg;
- Il n'y a pas de ceinture de sécurité au poste de conduite du tracteur;
- Un arceau muni d'un toit en bois est présent sur le tracteur. Cette structure est de fabrication maison;
- Après le renversement, l'arceau s'est rompu (photo 5);

Photo 5 : Arceau brisé de fabrication maison

Le choix de ce tracteur pour effectuer cette tâche, l'absence de ceinture de sécurité, la présence d'un dispositif de protection en cas de renversement de fabrication maison offrant une fausse sécurité puisqu'il rupture au premier événement, la non-utilisation des sangles d'attaches du chargement, la longueur du chargement de bois excédant la chargeuse, l'absence de consigne de sécurité pour le chargement et le transport de bois ainsi que l'altération des freins de la chargeuse sont tous des éléments sur lesquelles l'employeur pouvait et devait exercer un contrôle et une gestion préventive.

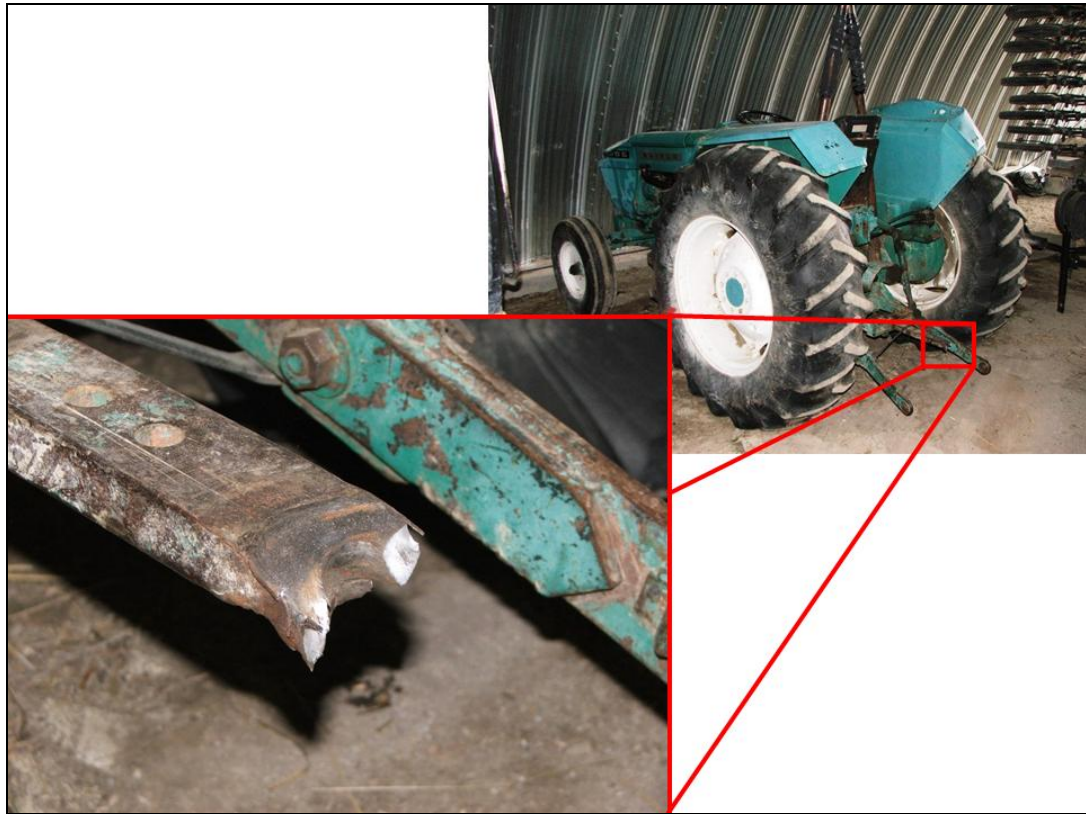
- Il n'y a pas de panneau avertisseur triangulaire d'apposé à l'arrière du tracteur de ferme;
- La barre de traction située à l'arrière du tracteur de ferme est tordue et cassée (photo 6);

Photo 6 : Barre de traction du tracteur

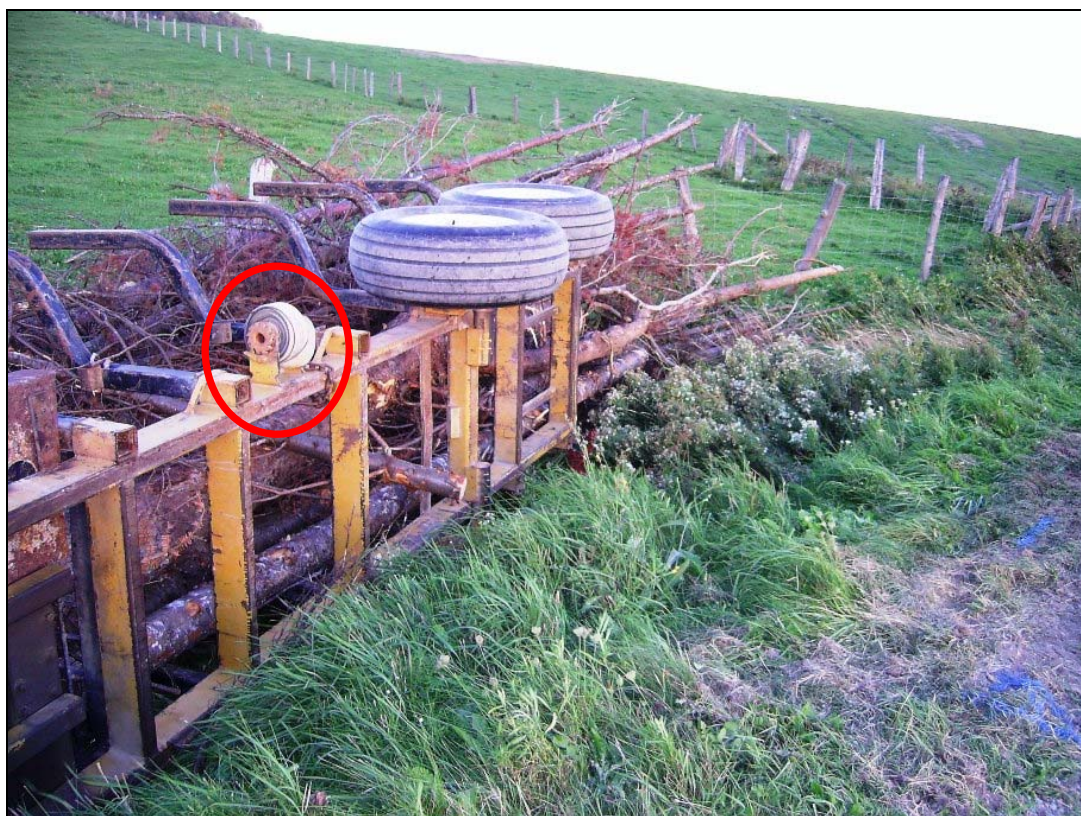
- La chargeuse de bois est munie de deux sangles pour attacher le chargement, toutefois lors de l'accident celles-ci ne sont pas utilisées (photo 7);
- Le chargement contient des billots de bois partant d'un certain diamètre (gros bout) à une pointe (bout fin) ressemblant à la cime de l'arbre;

Photo 7 : Sangles rétractées

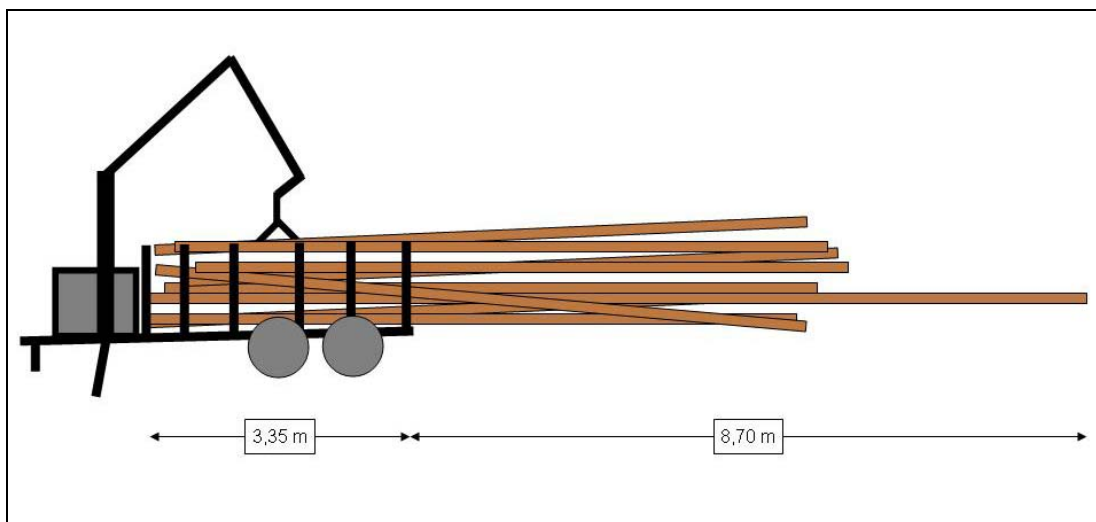
- La masse nette à vide de la chargeuse est de 1 700 kg (selon les mesures prises par la SAAQ);
- La masse de la chargeuse avec une partie de son contenu de bois est de 3 050 kg (lors de la journée de la pesée, le chargement de bois avait été coupé);
- La longueur de l'espace de chargement de la chargeuse est de 3,35 m (voir figure 2);

Figure 2 : Mesures du chargement après le renversement

La chargeuse de bois qui est remorquée par le tracteur contient une quantité de bois considérable. De plus, il est constaté que le bois dépasse la chargeuse jusqu'à une distance de 8,70 m tout en n'étant pas attaché à l'aide des sangles prévues à cet effet. De fait, la chargeuse seule représente une masse à vide de 1 700 kg. Si on y ajoute la masse du bois chargé, le total représente un minimum² de 3 050 kg. À cela s'ajoute le fait que les freins de la chargeuse remorquée sont altérés et non fonctionnels ce qui fait en sorte que seul le tracteur peut ralentir la charge dans la pente.

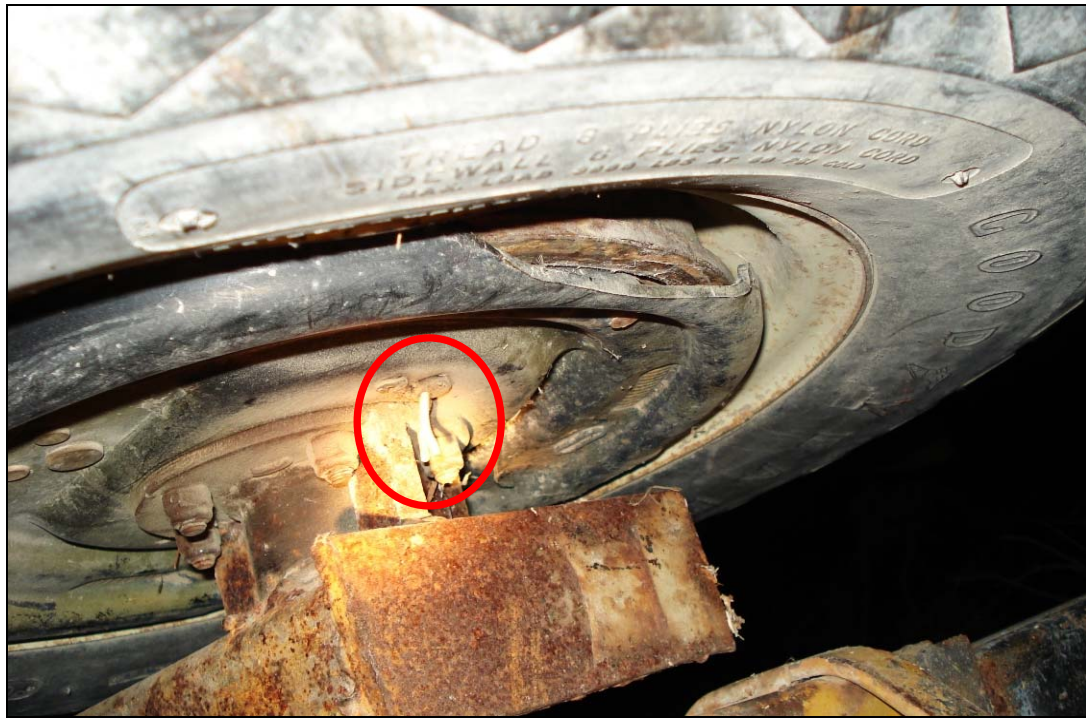
- La longueur totale du chargement sur l'espace de chargement est de 12,05 m (mesure effectuée dans le fossé, après renversement);
- La longueur de l'excédent arrière est donc de 8,70 m;
- Un système de freins électriques est présent dans les roues, mais il est altéré et non fonctionnel (photo 8);

Photo 8 : Frein altéré de la chargeuse

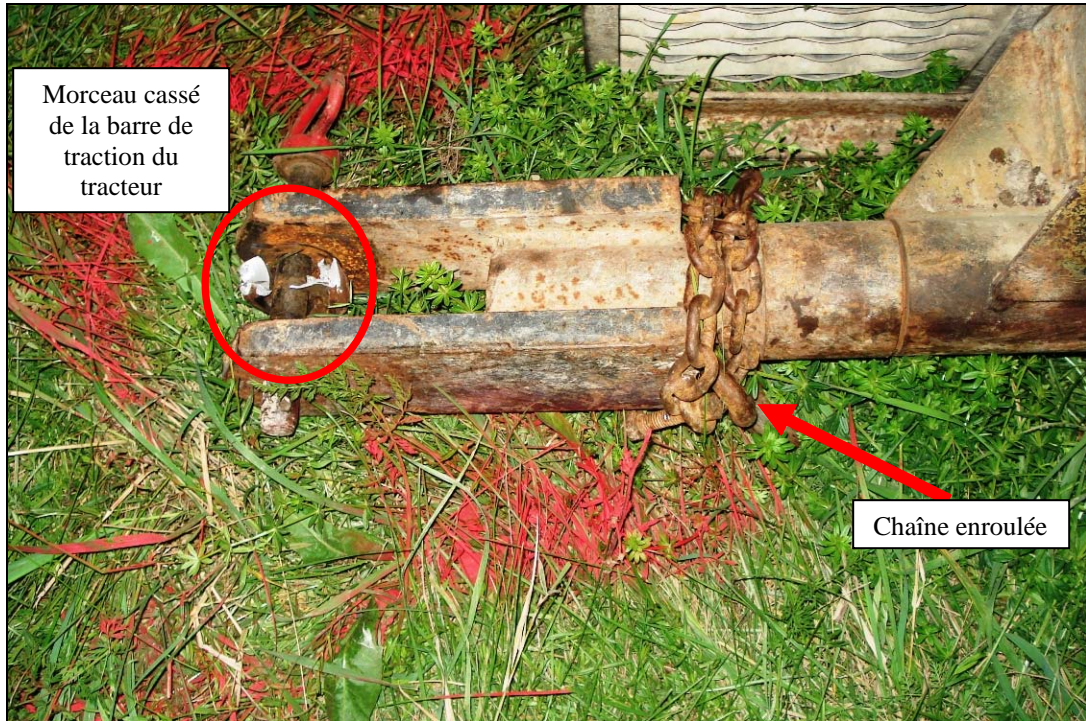
- La chaîne de sécurité est enroulée autour du timon de la chargeuse (photo 9);
- Une section de la barre de traction du tracteur est présente sur la goupille de la chargeuse (photo 9), de plus nous observons une encoche dans la goupille qui est insérée dans le timon de la chargeuse (photo 10).

Photo 9 : Timon de la chargeuse

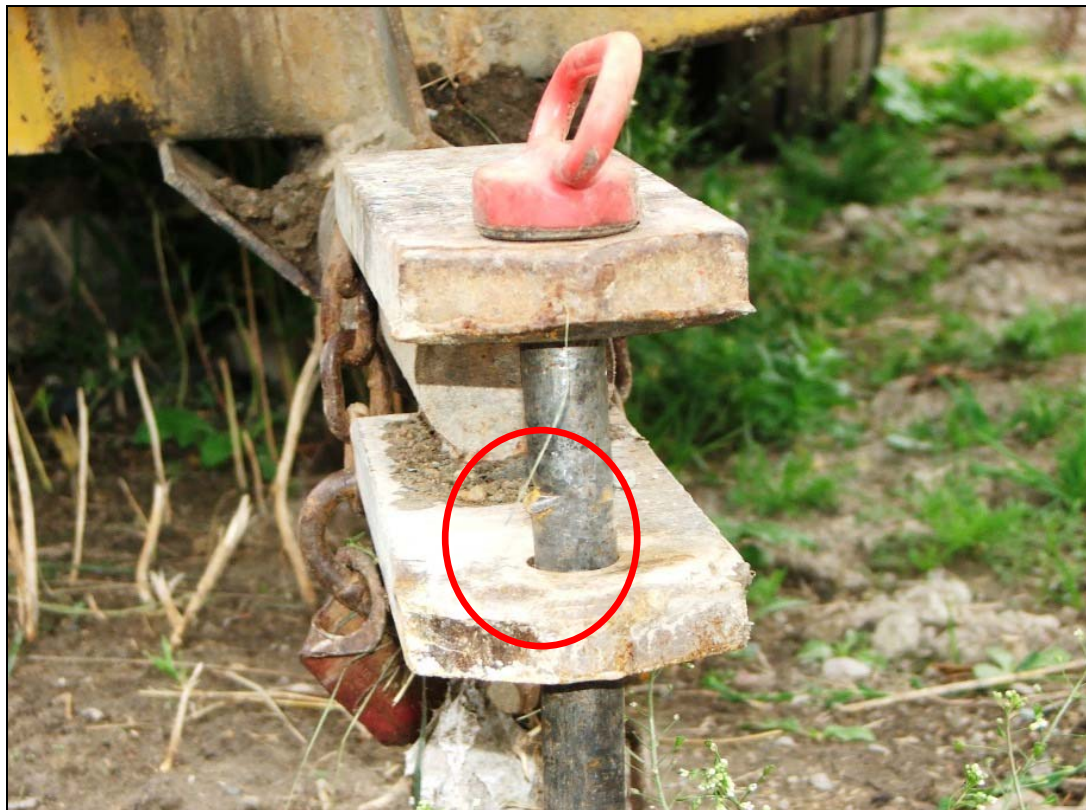
Photo 10 : Goupille dans le timon de la chargeuse

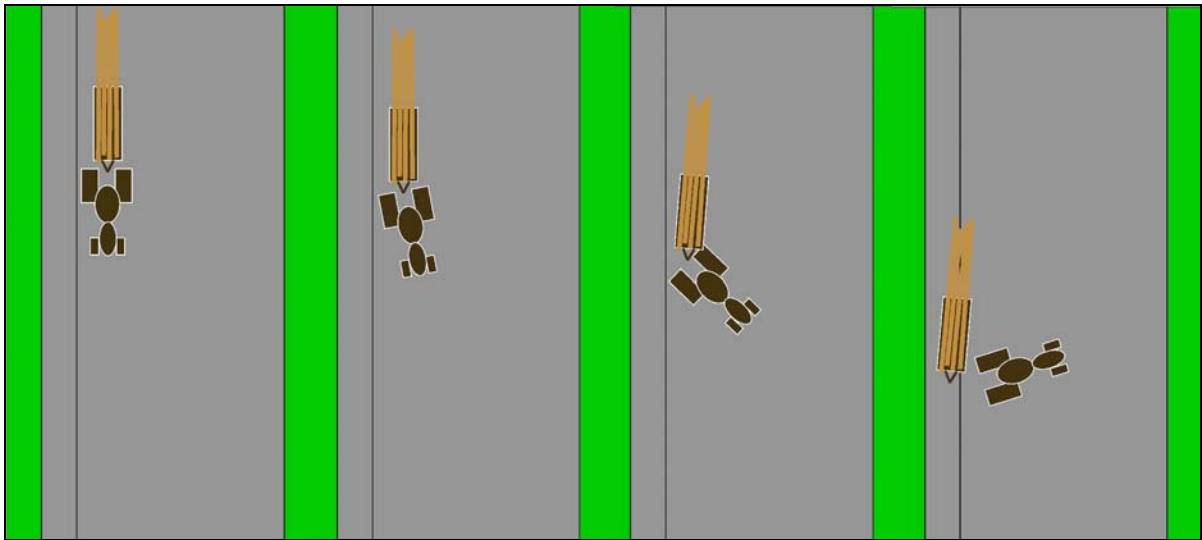
À partir des renseignements techniques obtenus de la Sûreté du Québec, les traces au sol confirment que la chargeuse effectue une trajectoire de zigzag, et ce, à partir du haut de la pente. De plus, les traces au sol ainsi que la position du tracteur et celui de la chargeuse après l'accident permettent de conclure qu'il y a eu une mise en portefeuille du tracteur et de la chargeuse. Voici l'illustration d'une mise en portefeuille :

Figure 3 : Illustration d'une mise en portefeuille

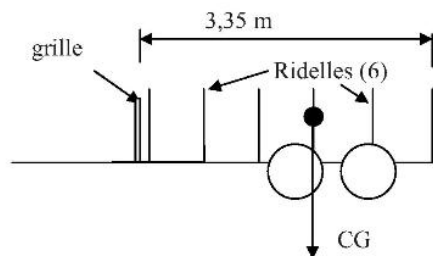
Schéma 1 remorque source CSST

Pour avoir une charge équilibrée, le centre de gravité (CG) devrait se situer entre les deux axes de roues de la remorque et légèrement vers le timon de la chargeuse. (schéma 1)

N'ayant pas le positionnement des roues par rapport au châssis de la remorque, j'évalue la position du CG à la quatrième ridelle à partir de la grille. (évaluation à partir de photos)

En supposant que l'ensemble des billots est empilé parfaitement à partir de la grille, il faudrait que cet ensemble soit inférieur à 8,04 m de longueur en moyenne pour garder la charge équilibrée.

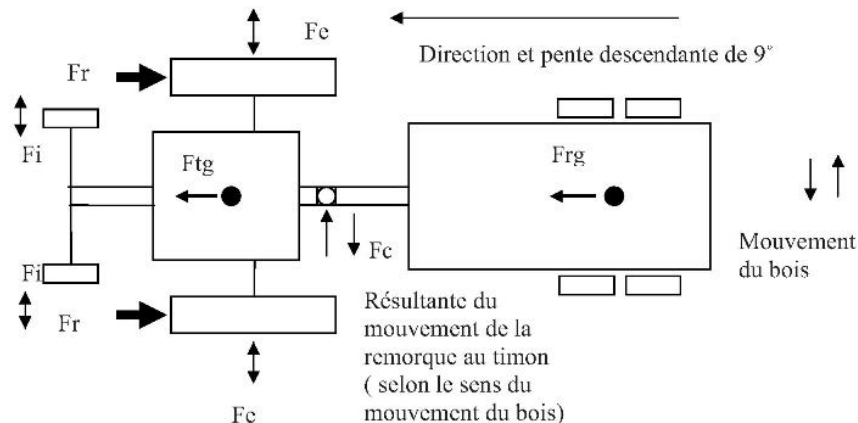
Schéma 2 source CSST

Avec la position du CG du tracteur, nous devrions retrouver dans la pente de 9° une force résultante sous les roues avant d'environ 4 592 N et une force résultante sous les roues arrière de l'ordre de 15 533 N excluant la charge verticale du timon. (Voir annexe 1)

Il faut minimalement une force de 7 825 N en freinage pour maintenir l'ensemble tracteur-remorque à la même vitesse (annexe 1). La résistance au roulement ainsi que la résistance au vent sont considérées négligeables. Selon la littérature consultée sur une route de gravier compacté le coefficient de frottement (μ) peut varier de 0,5 à 0,85 pour un véhicule automobile selon les conditions de la route et type de pneu. À cela il faut prendre en considération que pour les gros véhicules le coefficient de frottement correspond à 65% - 75% d'un véhicule automobile. On retrouve donc un écart de coefficient de frottement de l'ordre de 0,33 à 0,64. Pour du gravier non compacté comme on retrouve en bordure de la route le coefficient pourrait varier 0,4 à 0,7 pour un véhicule automobile.
