RAPPORT D'ENQUÊTE

**Accident ayant causé la mort d'une travailleuse
de l'entreprise Les serres Mirabel inc., survenu
le 1^{er} septembre 2022 à Mirabel**

**Service de la prévention-inspection des Laurentides
Direction de la prévention-inspection Rive-Nord**

Sadreddine Bougrine**Date du rapport : 13 février 2023**

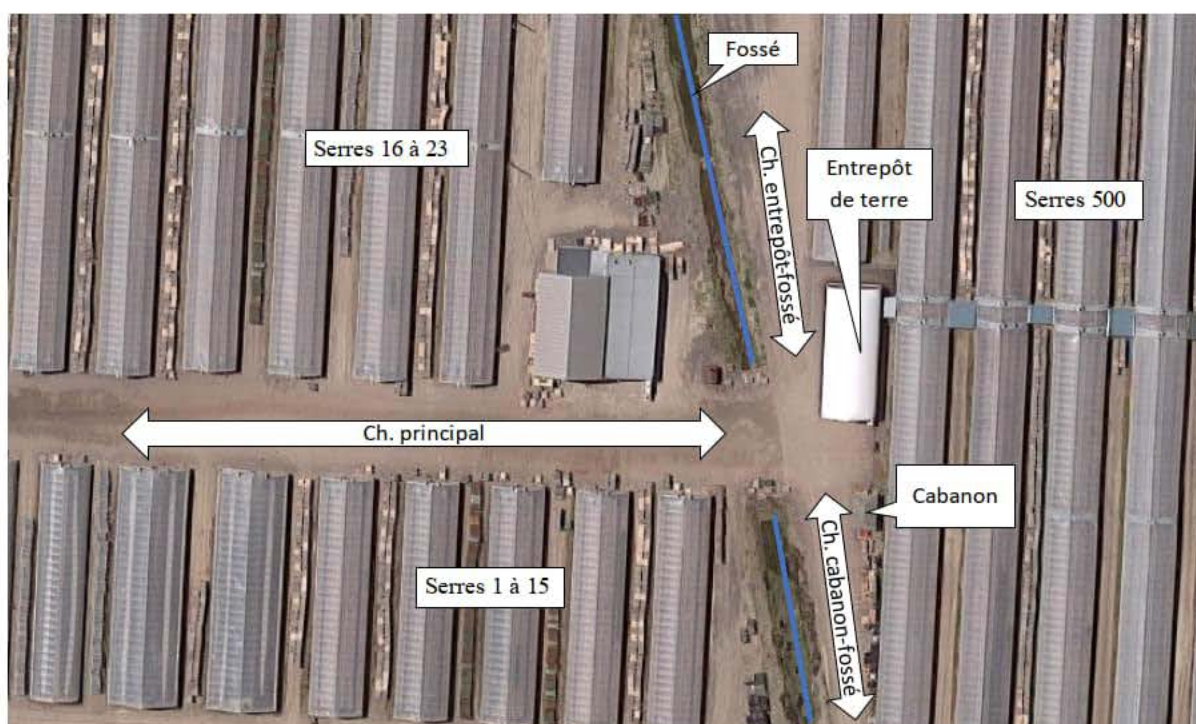
Image 2 : Intersection du chemin principal et du chemin secondaire en face du complexe des serres 500

L'accident s'est produit près de l'entrepôt de terre qui est relié au complexe des serres 500. Il est indiqué par une étoile dans l'image 1 ci-dessus. Cet endroit est asphalté et plat et un cabanon y est présent (photo 2). Cet emplacement est à l'intersection du chemin principal aménagé entre les rangées de serres de 1 à 15 et de 16 à 23 et le chemin secondaire qui contourne le complexe des serres 500. Ce dernier longe le fossé d'écoulement des eaux (image 2) que nous identifions en deux sections, soit le chemin entrepôt-fossé et le chemin cabanon-fossé.

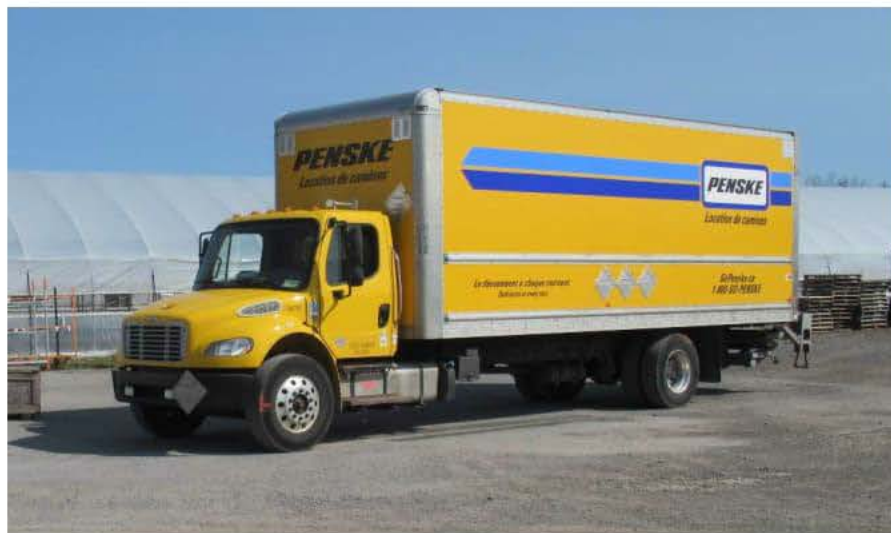
Photo 6 : Camion cube Freightliner modèle M2 Source CNESST

Le véhicule impliqué dans l'accident est un camion cube de marque Freightliner, modèle M2. Il a été construit en juin 2017. Il est muni d'une caisse pour le chargement de 7,9 m (26 pieds) ayant une hauteur de 3,96 m et une largeur de 2,58 m. Il a une masse totale de 9 980 kg. Ce camion est loué par l'employeur depuis le 25 août 2022 pour compléter sa flotte de véhicules de livraison. Le véhicule a fait l'objet d'une inspection générale et mécanique. Aucune défectuosité majeure n'a été relevée.

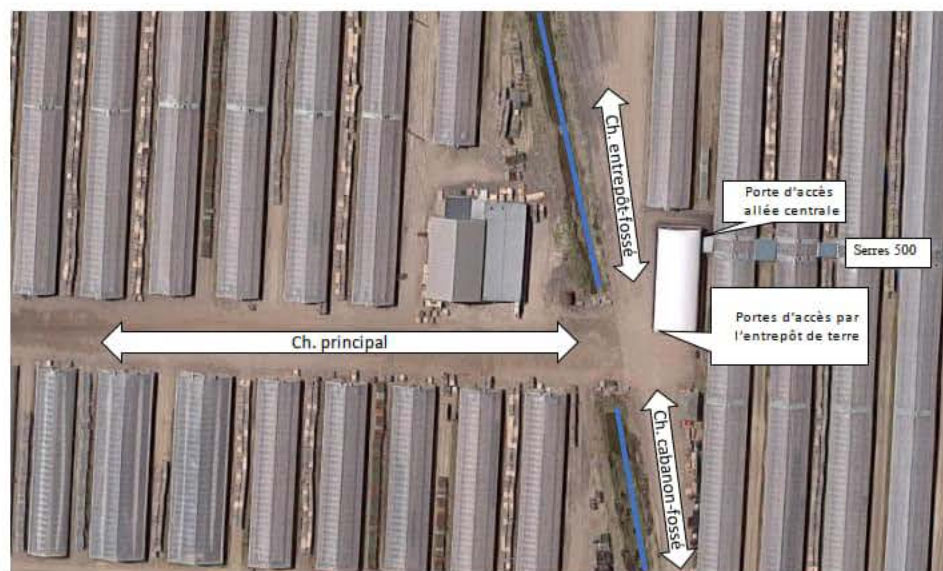
Image 4 : Accès au complexe des serres 500
Source : Google Maps, modifications CNESST

Les serres 500 sont accessibles par l'entrepôt de terre et par l'arrière par une porte située dans l'allée centrale des serres. Lorsqu'il n'y a pas de terre dans l'entrepôt, les travailleurs accèdent aux serres 500 par celui-ci. Les deux accès, par l'entrepôt de terre et la porte arrière, mènent à l'intersection du chemin principal et du chemin secondaire en face du complexe des serres 500.

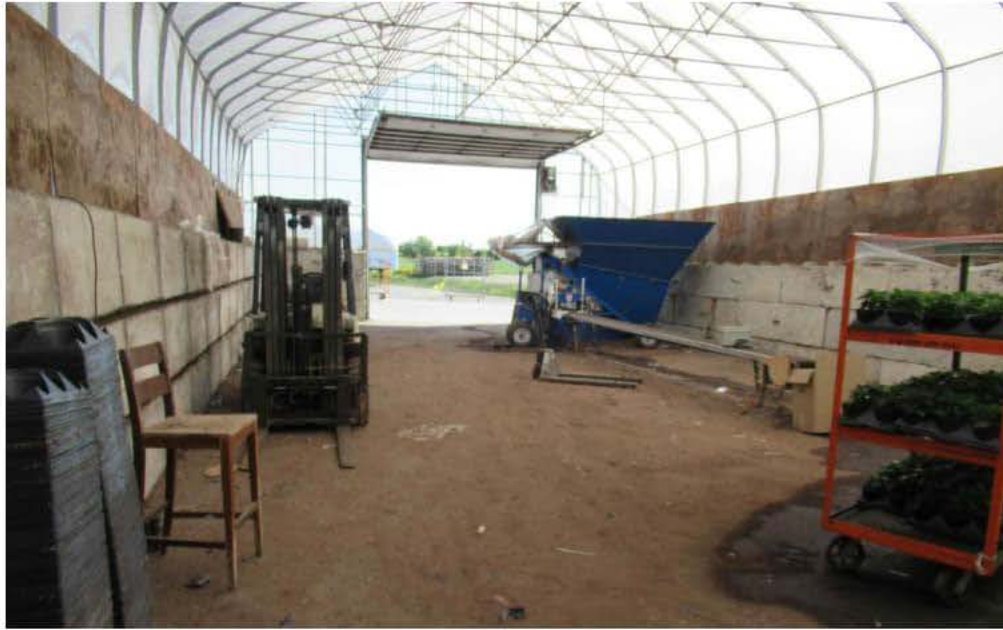
Photo 14 : Intérieur de l'entrepôt de terre

Le jour de l'accident, le chemin menant à la porte arrière est encombré par l'entreposage de chariots-présentoirs. L'entrepôt de terre est vide, car la saison d'empotage s'est terminée en février. Toutefois, quelques équipements y sont entreposés. Un passage y est dégagé permettant aux travailleurs de l'emprunter pour accéder et sortir des serres 500.

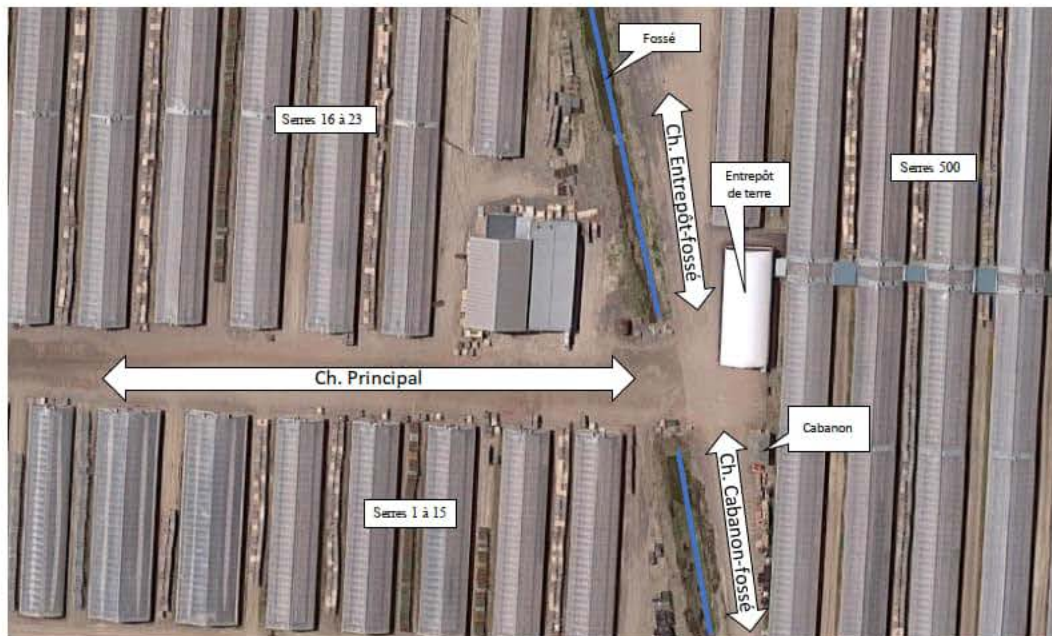
Image 5 : Intersection du chemin principal et des chemins en face des serres 500
Source : Google Maps, modifications CNESST

Les serres sont accessibles en arrivant de la rue Saint-Augustin via le chemin principal. Les chemins secondaires contournant les serres servent à l'entreposage de marchandise comme des palettes ou des chariots-présentoirs. Pour faciliter la compréhension, nous identifions deux sections du chemin secondaire contournant le complexe des serres 500, soit le chemin entrepôt-fossé et le chemin cabanon-fossé (image 5).

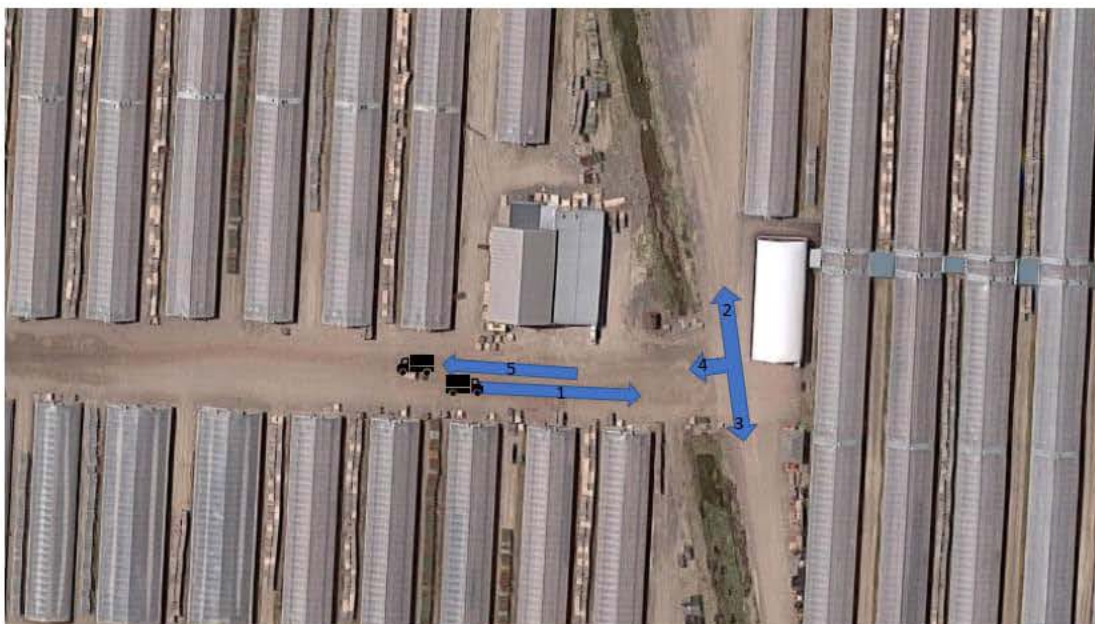
Image 6 : Schéma d'une manœuvre de demi-tour
Source : Google Maps, modifications CNESST

Les véhicules empruntent le chemin principal dans les deux sens pour se déplacer sur le site. Les camions qui arrivent sur le site doivent réaliser un demi-tour sur le chemin qui longe le fossé en face des serres 500 (image 6) afin d'éviter de reculer sur tout le chemin principal. C'est l'aire désignée par l'employeur pour réaliser ces manœuvres (image 6, points 1 à 5). Il considère cet endroit comme étant le plus sécuritaire puisque ses dimensions permettent à un camion d'avancer le long de l'entrepôt de terre (2), de reculer (3) et ensuite de reprendre le chemin principal en direction de la sortie (4 et 5).
