RAPPORT D'ENQUÊTE

**Accident mortel survenu à un travailleur de Volailles et viandes 2000
inc. le 21 octobre 2010 à l'entreprise Aux champs d'Élisé François inc.
située au 15, rang des Dix Terres à Rougemont**

Direction régionale de la Yamaska

Date du rapport : 27 avril 2011

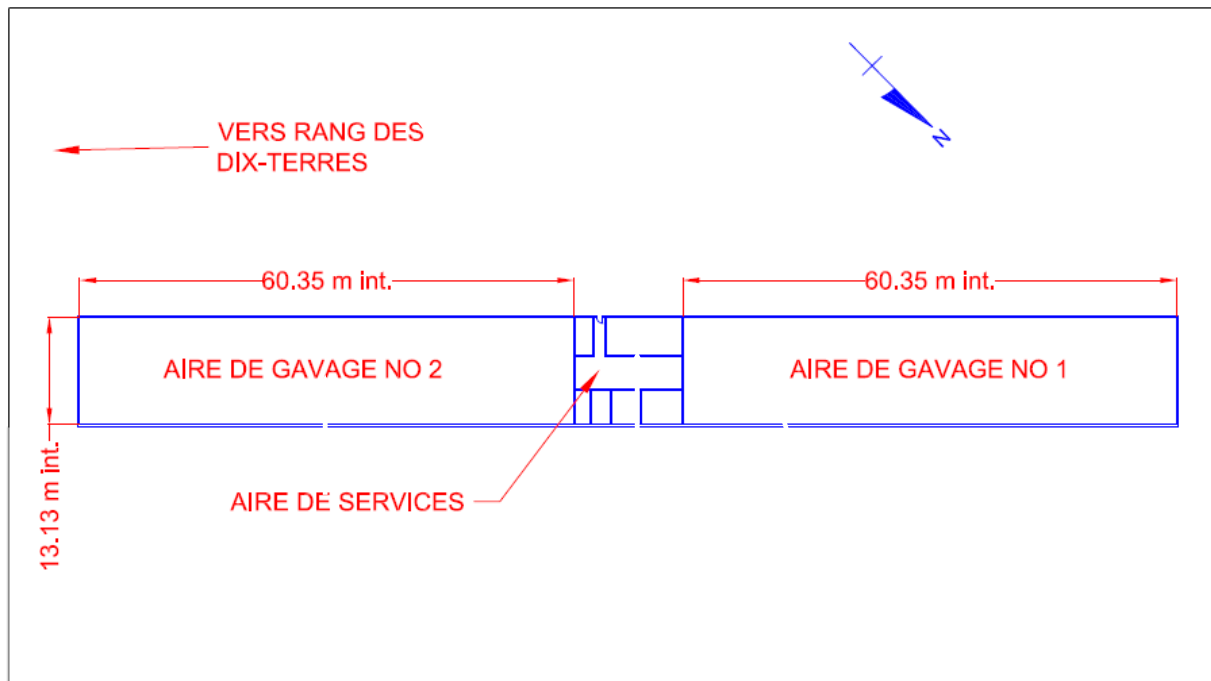
Plan 1 : Vue générale du poulailler

Le lieu de travail est constitué d'un poulailler mesurant environ 13,4 m x 134,1 m (44' x 440') séparé en deux aires de gavage (plan 1). Chacune des aires de gavage peut contenir 2 000 cages ce qui résulte en une capacité totale de 4 000.

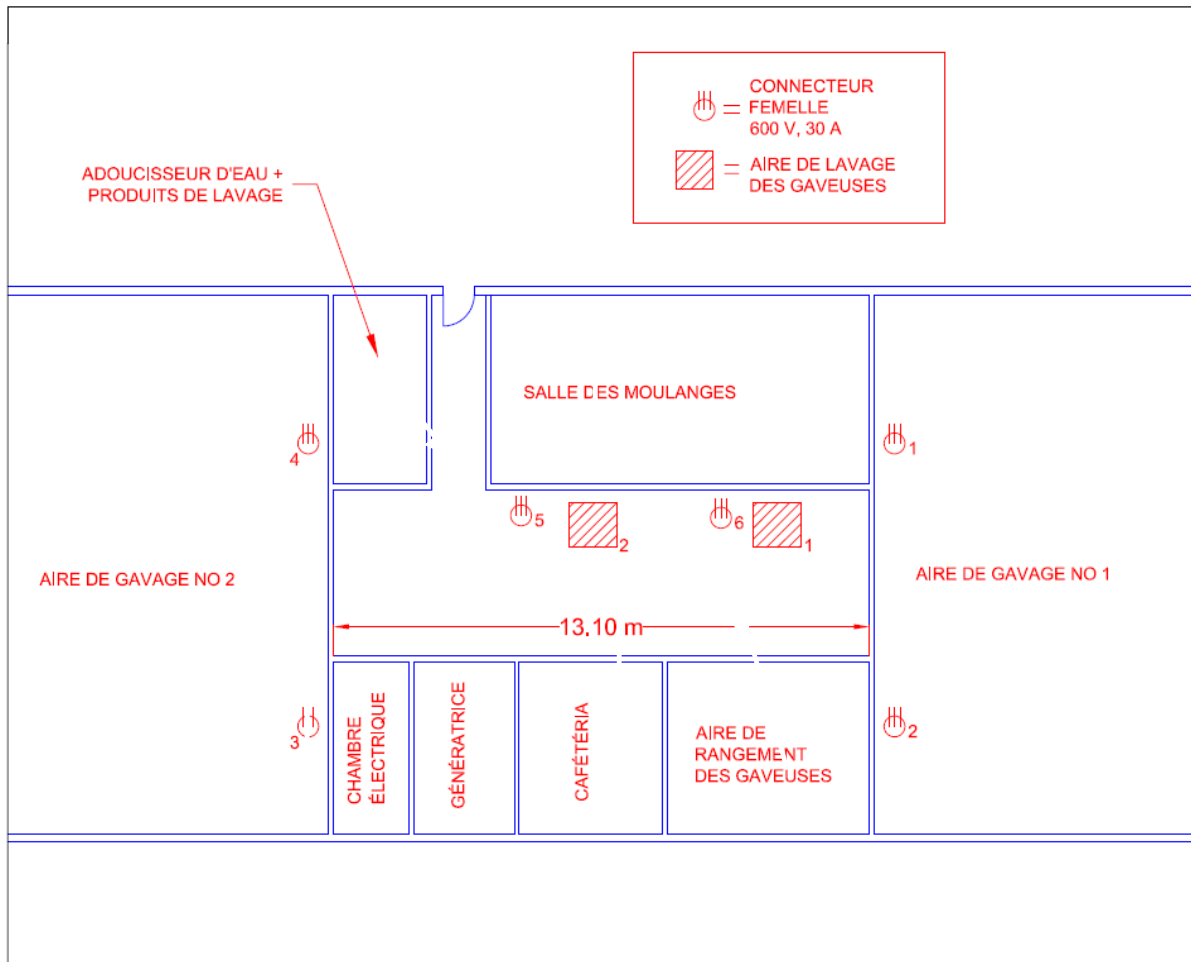
Plan 2 : Aire de services

Pour ce faire, le gaveur remplit la gaveuse d'une pâte composée d'un mélange de maïs broyé et d'eau. La gaveuse, qui est automotrice, est ensuite alignée sur un rail présent sur une rangée de cages de canards. À l'aide d'un pistolet, le gaveur insère la pâte dans le jabot d'un canard. Un gaveur peut gaver jusqu'à 1 000 canards par séance de gavage. Habituellement, le canard est gavé une fois le matin vers 4 h 30 et une autre fois en fin d'après-midi vers 16 h. Lorsque le gavage est complété, le travailleur nettoie sa gaveuse avec un jet d'eau sous pression dans l'aire centrale du bâtiment (plan 2) et la remise ensuite dans une aire de rangement prévue à cette fin.
