RAPPORT D'ENQUÊTE

**Accident mortel survenu à un travailleur
le 11 septembre 2012 à l'entreprise Gasmar inc.
située à Saint-Édouard-de-Fabre**

Direction régionale de l'Abitibi-Témiscamingue

Date du rapport : 15 juillet 2013

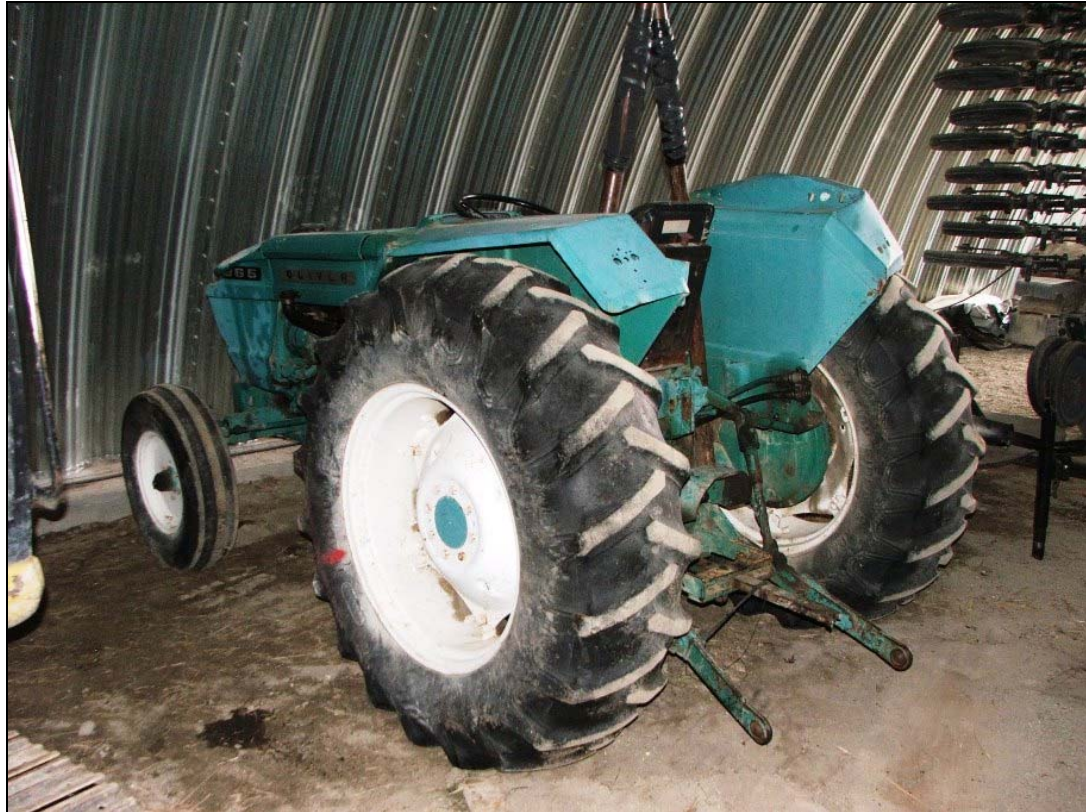
Photo 2 : Tracteur de ferme de marque Oliver

Pour ce faire, le travailleur utilise le tracteur de ferme de marque OLIVER, modèle 1365 immatriculé C187286 et portant le numéro de série 706653 (photo 2). Ce tracteur a une puissance de 44 kW (59 HP).

- La masse nette du tracteur est de 2 042 kg;
- Il n'y a pas de ceinture de sécurité au poste de conduite du tracteur;
- Un arceau muni d'un toit en bois est présent sur le tracteur. Cette structure est de fabrication maison;
- Après le renversement, l'arceau s'est rompu (photo 5);

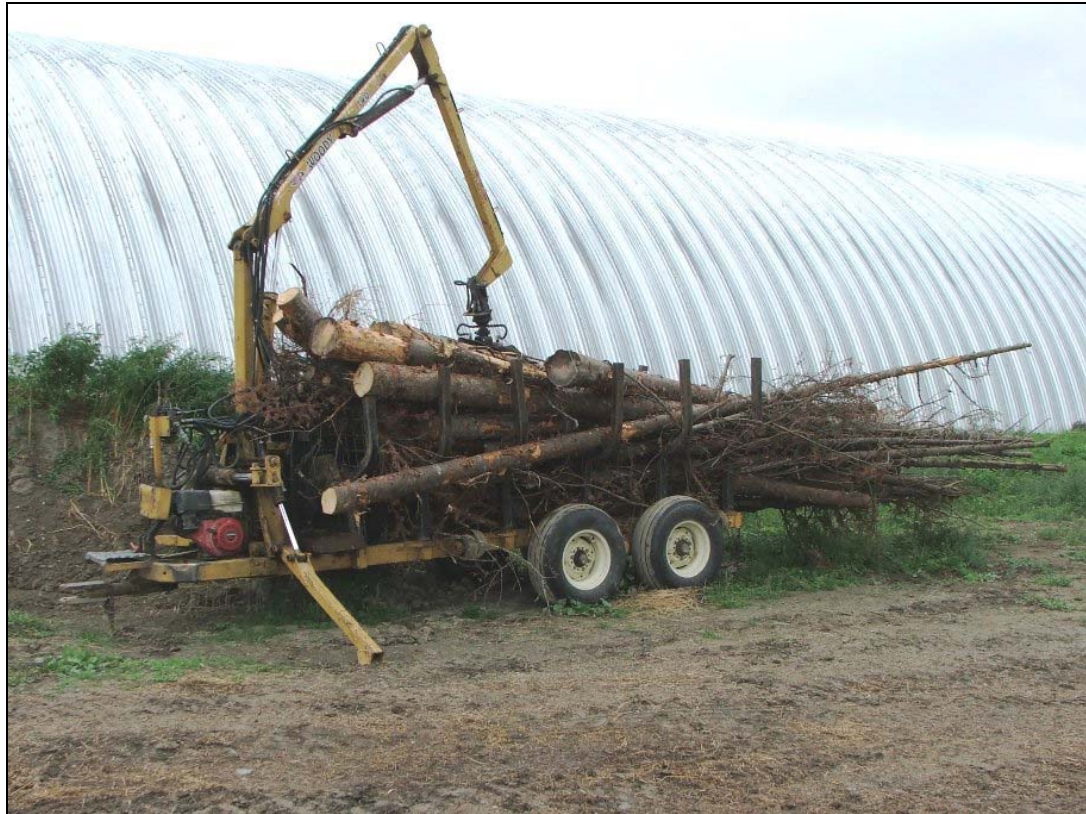
Photo 3 : Chargeuse de bois de marque Woody

Au tracteur de ferme est attachée une chargeuse à bois de marque WOODY 140 (photo 3). Cette chargeuse est munie d'un grappin de 132 cm (52 po) d'ouverture. Les autres données techniques de la chargeuse de bois sont présentées à l'annexe B.

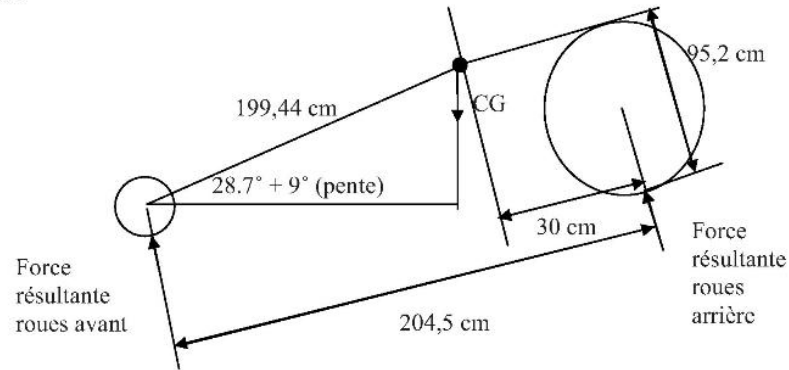
Annexe 1

Il faut minimalement une force de 7 825 N en freinage pour maintenir l'ensemble tracteur-remorque à la même vitesse (annexe 1). La résistance au roulement ainsi que la résistance au vent sont considérées négligeables. Selon la littérature consultée sur une route de gravier compacté le coefficient de frottement (μ) peut varier de 0,5 à 0,85 pour un véhicule automobile selon les conditions de la route et type de pneu. À cela il faut prendre en considération que pour les gros véhicules le coefficient de frottement correspond à 65% - 75% d'un véhicule automobile. On retrouve donc un écart de coefficient de frottement de l'ordre de 0,33 à 0,64. Pour du gravier non compacté comme on retrouve en bordure de la route le coefficient pourrait varier 0,4 à 0,7 pour un véhicule automobile.
